**INFORME FINAL DE LA PASANTIA DE EXTENSIÓN OCUPACIONAL
PROFESIONAL**

**“IMPLEMENTACIÓN DEL PLAN DE SALUD Y SEGURIDAD EN EL
PROYECTO COLON LNG TERMINAL”**

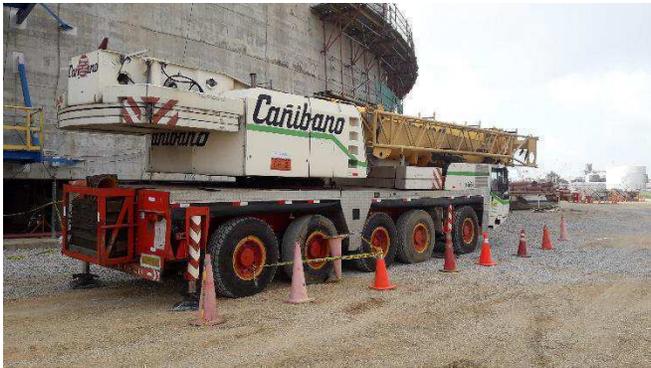
Equipo grua telescópica se encuentra debidamente delimitada.		
POSCO E&C comentarios: Personal responsable de equipo debe realizar inspección diaria del mismo y accesorios.

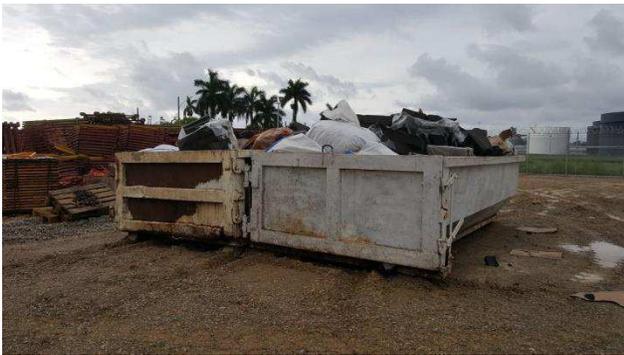
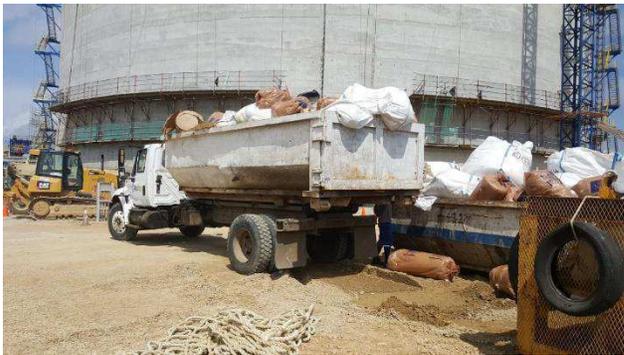
Caja de residuos se encuentran llenas. Falta de disponibilidad para almacenar residuos.	Personal de la empresa AGUASEO procedió a la recolección de los residuos.	
POSCO E&C comentarios:

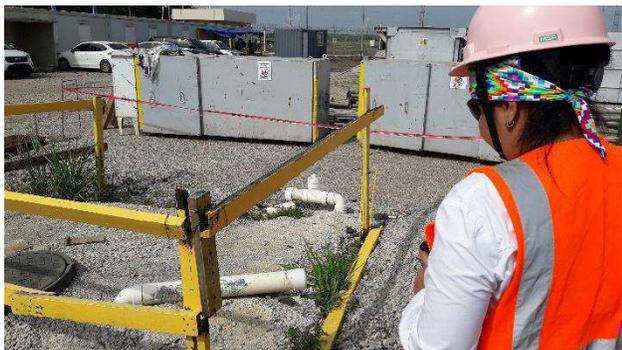
Cerca en mal estado. Clavos y superficies salientes y expuestas.	Cercado fue reparado y pintado.	
POSCO E&C comentarios: En el marco de inspección de seguimiento realizada por la empresa PanamaBats, en atención a requerimientos de EIA del proyecto.

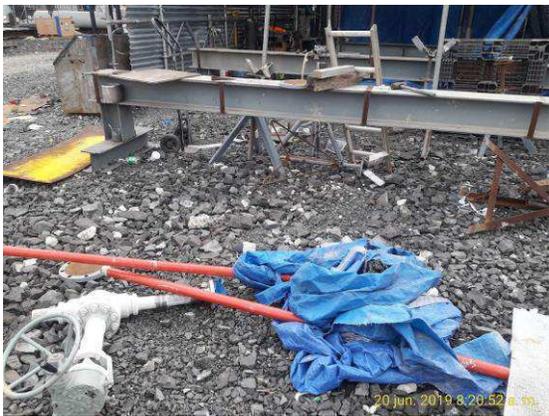
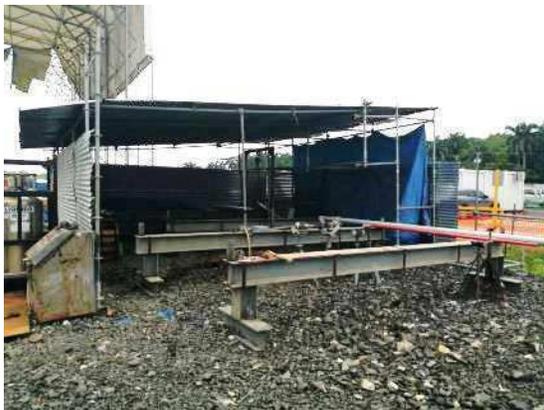
Falta de orden y limpieza.	Materiales fueron recolectados y ordenados.	
POSCO E&C Remarks: Subcontratistas deben realizar jornadas de limpieza y ordenamiento una vez finalizan sus trabajos.

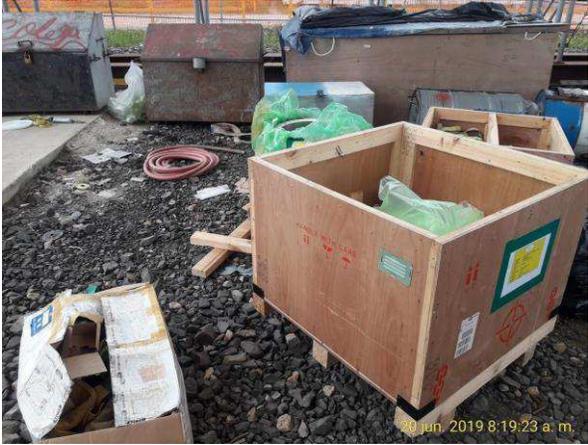
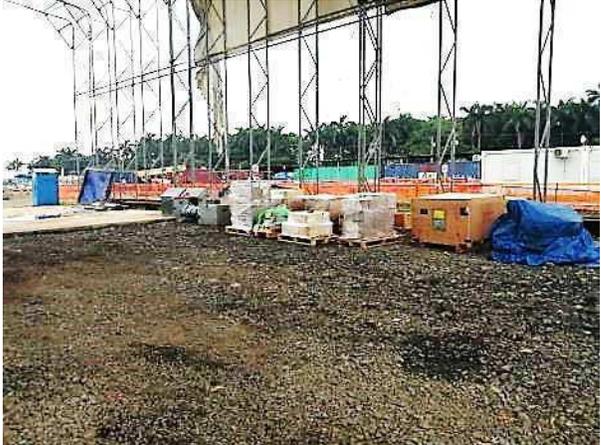
Material se encontraron mal almacenados.	Materiales fueron ordenados en el área de trabajo.	
POSCO E&C comentarios: Subcontratistas requieren implementar medidas de control durante la utilización de materiales. Responsables requieren realizar ordenamiento al finalizar la jornada de trabajo.

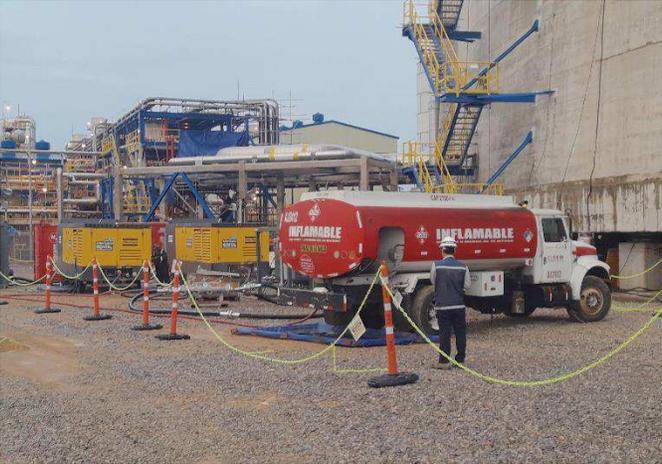
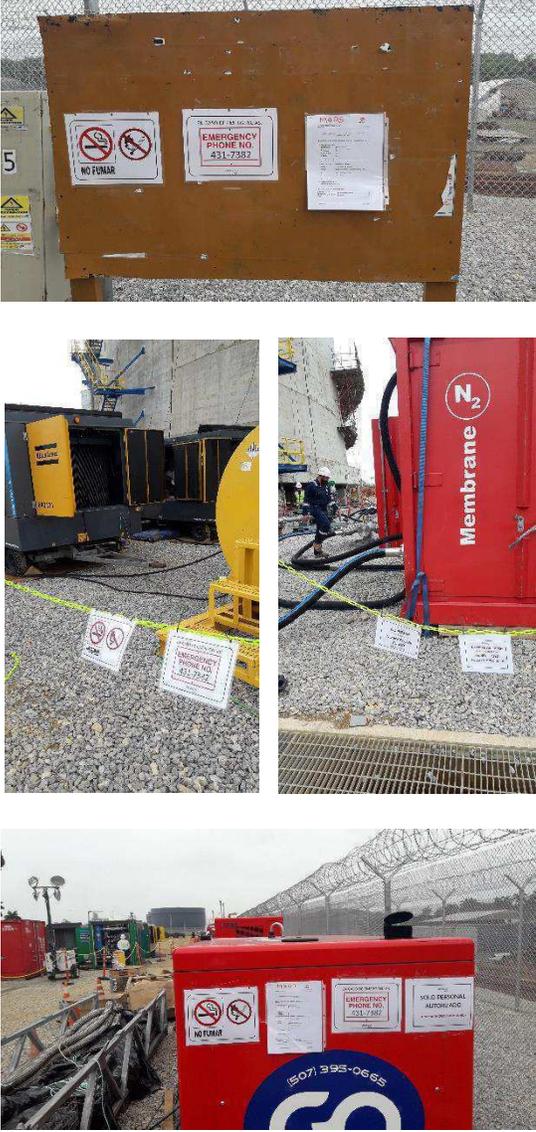
<p>Área de Purga y Secado se encuentra sin letreros de seguridad.</p>		<p>Se procedió a elaborar e instalar letreros con información de seguridad.</p>
<p>POSCO E&C comentarios: El área se mantiene delimitada. Letreros de seguridad fueron instalados de acuerdo a los riesgos presentes en el área de trabajo.</p>

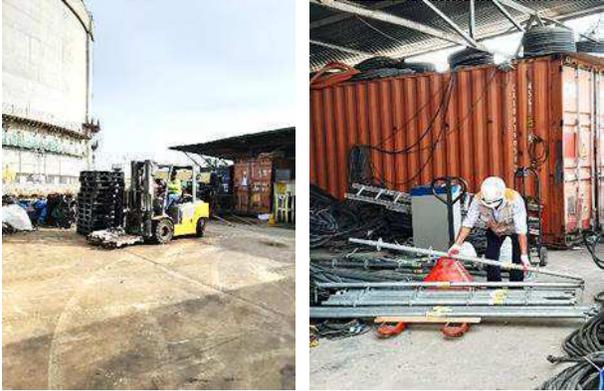
Falta de orden y aseo. Residuos se observan dispersos en el área de trabajo.	Desechos fueron recolectados. Mejoras en cuanto a orden y limpieza fue observado durante visita.	
POSCO E&C Remarks:

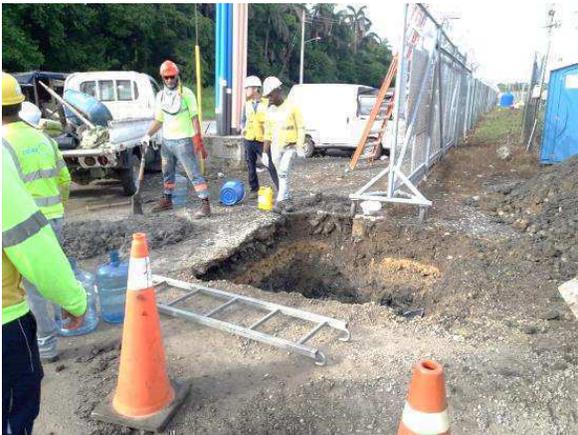
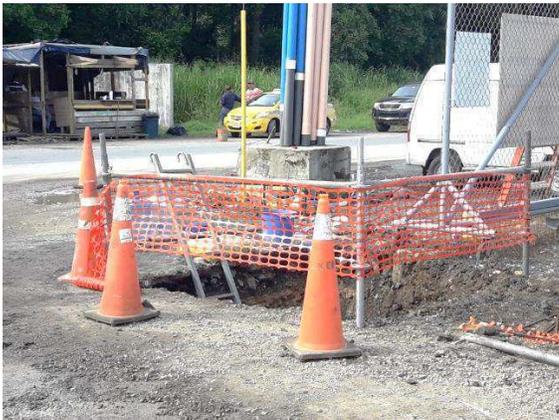
Excavacion se realiza sin tomar las medidas de seguridad.	Medidas de seguridad fueron tomadas para evitar accidentes en el área de trabajo.	
POSCO E&C comentarios:

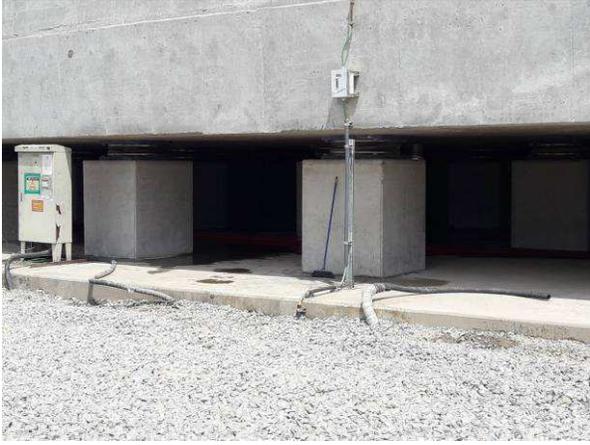
Desechos peligrosos no son manejados adecuadamente.	Materiales peligrosos fueron recolectados y eliminados de acuerdo a los requerimientos de proyecto.	
POSCO E&C comentarios:

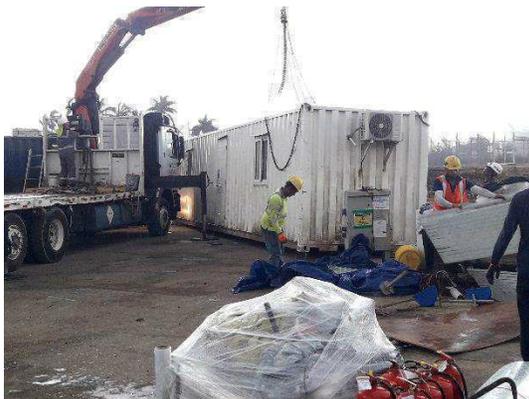
Actividad de izaje de contenedor fue detenida por no contar con las condiciones de seguridad necesarias.	La actividad fue retomada una vez se asegura el área de trabajo.	
POSCO E&C comentarios:

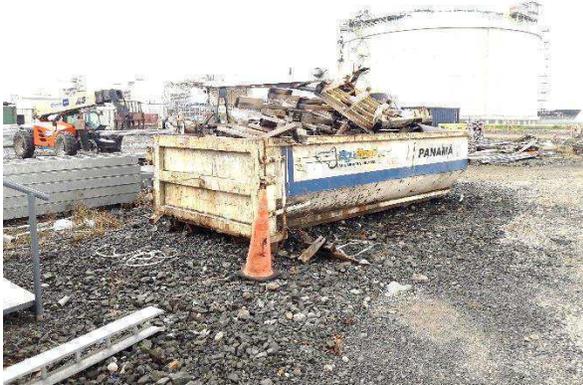
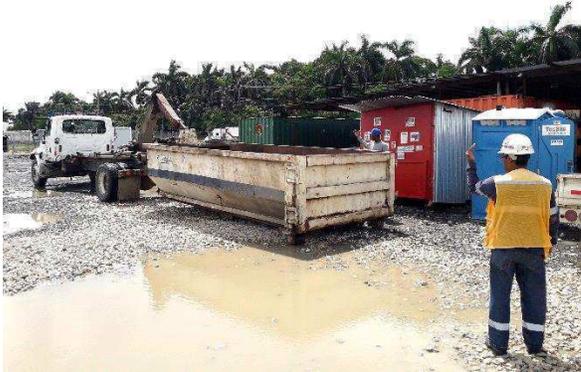
Caja de residuos con sobrellenado. No hay disponibilidad de espacio para almacenamiento de los residuos.	Caja llena de residuos es retirada y una nueva caja es colocada en el área de trabajo.	
POSCO E&C comentarios:

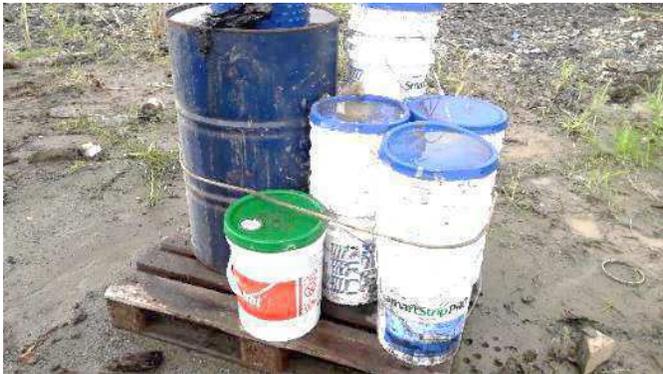
Materiales peligrosos no se almacenan adecuadamente.	Materiales peligrosos fueron retirados del área de trabajo y recibieron disposición final por empresa autorizada.	
POSCO E&C comentarios:

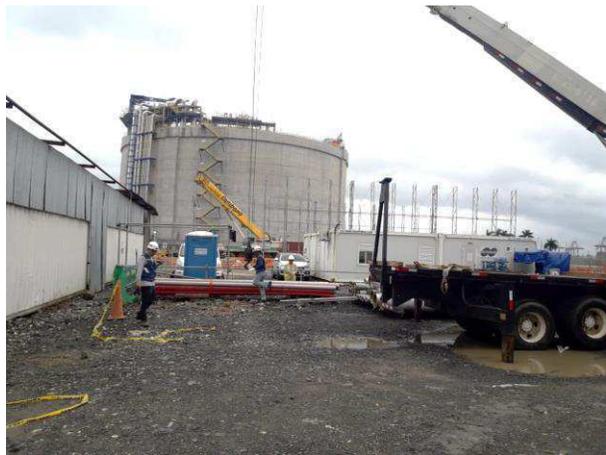
Se solicita a personal sub contratista tomar medidas de seguridad previo al izaje de materiales. Falta delimitación del área de trabajo.	Encargado de la actividad detiene la actividad. Actividad será retomada hasta tanto se delimite el área.	
POSCO E&C comentarios:

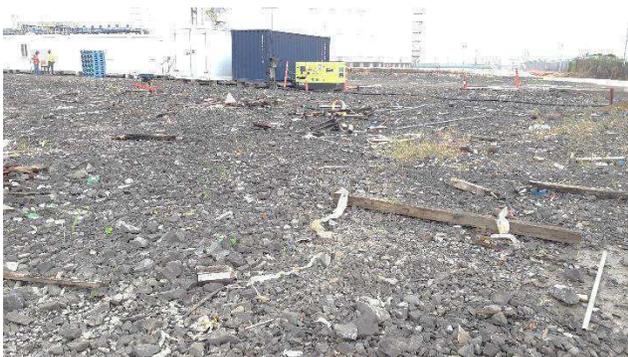
Falta de limpieza en el area de acopio. Residuos dispersos pueden causar tropiezos – lesiones al trabajador.	Personal de la empresa sub contratista procede a recoger los residuos dispersos en el área.	
POSCO E&C comentarios:
