**INFORME FINAL DE LA PASANTIA DE EXTENSIÓN OCUPACIONAL
PROFESIONAL**

**“IMPLEMENTACIÓN DEL PLAN DE SALUD Y SEGURIDAD EN EL
PROYECTO COLON LNG TERMINAL”**

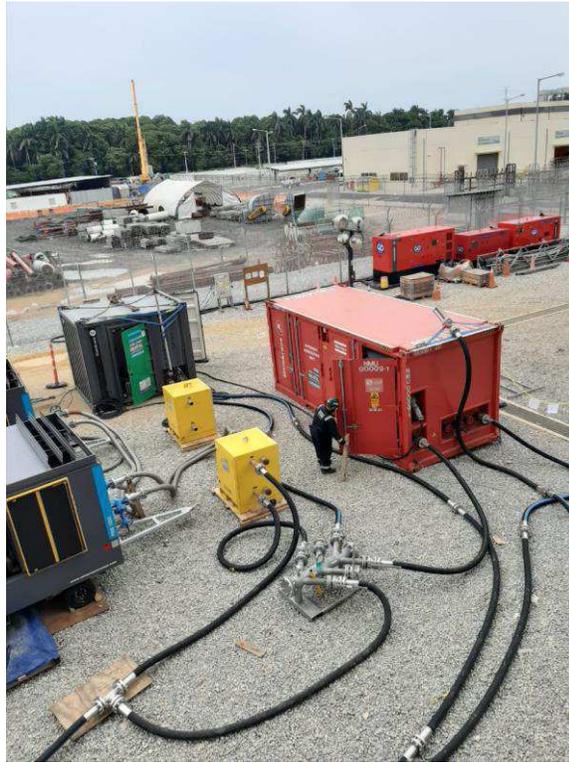
Foto N°4. Unidad de Purga y Secado.

- a. **Prueba de Purga y Secado:** Consiste en la inyección de gas nitrógeno al interior del tanque de GNL, por medio de una unidad generadora, compresores y tuberías de conducción, tal como se observa en la foto N°4. La actividad estuvo a cargo de ingenieros de la empresa Atlas Copco. Cabe señalar que esta actividad corresponde a una prueba de la etapa de comisionamiento del proyecto.

La evaluación de riesgos en este frente de trabajo nos llevó a dar prioridad en cuanto al uso de dispositivos de protección auditiva debido al continuo y significativo nivel de ruido generado por las unidades compresoras.

También fue necesario el uso de guantes especiales para la manipulación de hidrocarburos durante el abastecimiento y mantenimiento de los equipos.

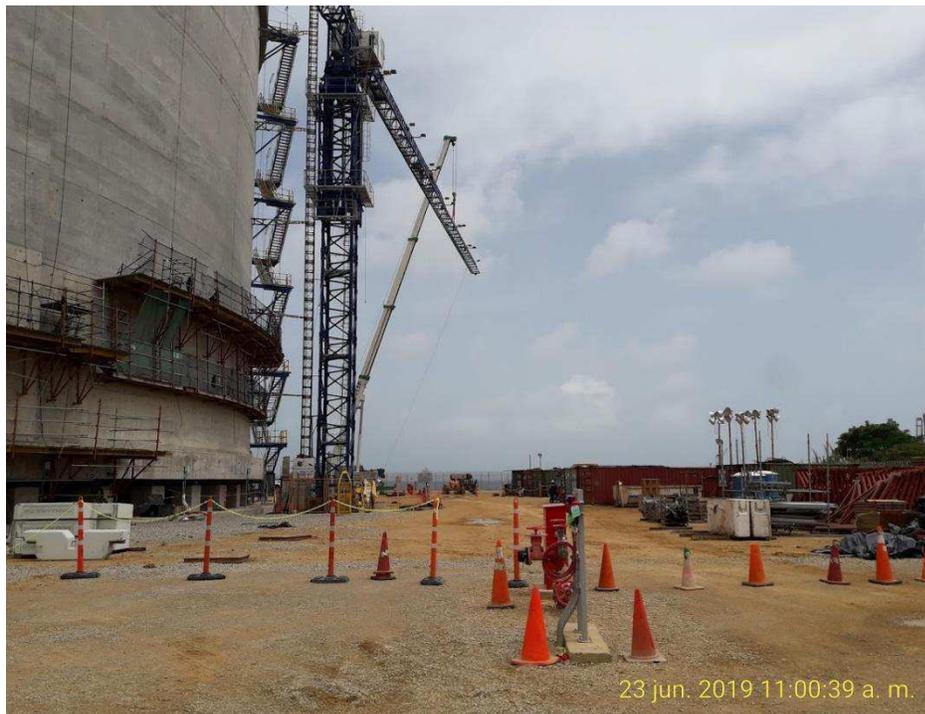
Foto N°5. Delimitación del área de trabajo.

Siempre se mantuvo un cordón de seguridad con el fin de restringir el acceso al área de trabajo, como se observa en la foto N°5.

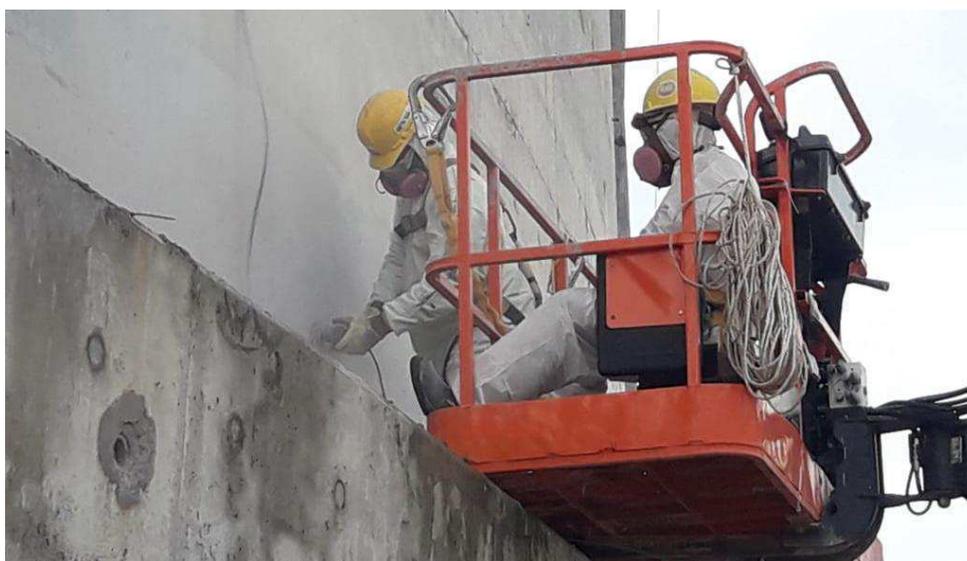
Foto N°7. Pulido de paredes del tanque GNL.

- d. ***Seguimiento a las actividades de obra civil:*** Realizadas por la empresa sub contratista Namkyong. Se realizó actividades de sellado y pulido de estructuras de concreto, impermeabilización de la tapa del tanque y limpieza en general. El pulido del concreto generó partículas de polvo, razón por la cual se requirió del uso de mascarillas para polvos y de caretas de protección facial para prevenir algún tipo de afección de las vías respiratorias o de impactos en el rostro por la proyección de partículas, como se observa en la foto N°7.

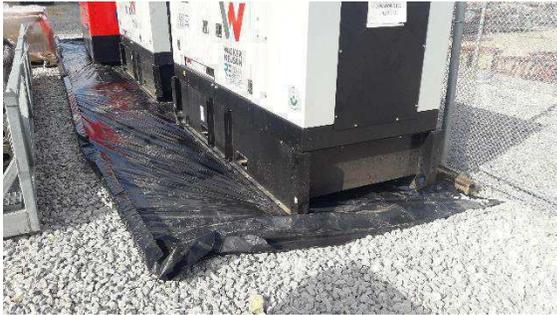
Observación N° [01-HSE-Jun.17.2019]	Compañía involucrada: Atlas Copco	Status: cerrado.
Place: Terminal de GNL.	Persona a Cargo: James Lee.	
Potencial risk:	Nombre del inspector: Francisco Pardo	
Observación detectada (Descripción)	Acción Correctiva tomada

Contención secundaria no está completada.	Generadores eléctricos fueron retirados y reemplazados por unidades de mayor capacidad. Contención secundaria fue mejorada.	
POSCO E&C comentarios: Corregir de acuerdo a los requerimientos del proyecto, previa autorización o aprobación por parte de POSCO E&C como equipo operativo.

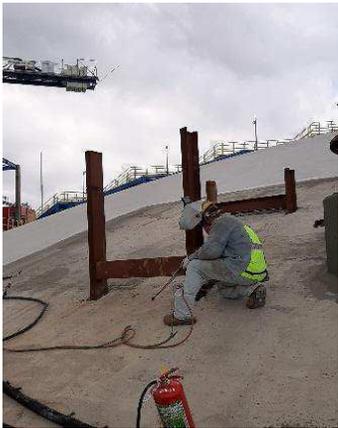
Observación N° [02-HSE- Jun.17.2019]	Compañía involucrada: Woongnam	Status: positivo
Lugar: Terminal de LNG. Área de cúpula.	Personal a cargo: Italy Gonzalez.	
Nivel de Riesgo: N/A.	Nombre del inspector: Francisco Pardo.	
Observación detectada (Descripción)	Acción Correctiva tomada

Trabajo en caliente en proceso. Personal utiliza equipo de protección personal adecuado y mantiene extintor en sitio.		
POSCO E&C comentarios:

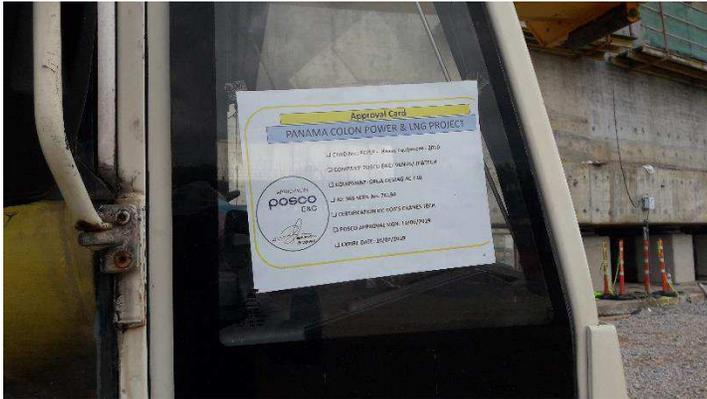
Observación N° [03-HSE- Jun.17.2019]	Compañía involucrada: Venus Crane	Status: positivo.
Lugar: Terminal de GNL.	Personal a cargo: Luis Valdespino.	
Nivel de Riesgo: N/A	Nombre del inspector: Francisco Pardo.	
Observación detectada (Descripción)	Acción Correctiva tomada

Carta de aprobación mensual del equipo está disponible		
POSCO E&C comentarios: POSCO E&C emite un certificado de revisión y operaciones mensual a los equipos pesados dentro del proyecto

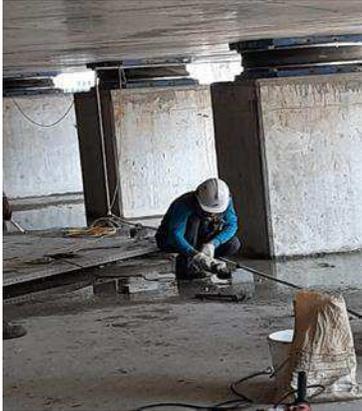
Observación N° [05-HSE- Jun.17.2019]	Compañía involucrada: Je&Tech	Status: cerrado
Lugar: Terminal de LNG.	Personal a cargo: Ronald Cha.	
Nivel de Riesgo: Medio.	Nombre del inspector: Francisco Pardo.	
Observación detectada (Descripción)	Acción Correctiva tomada

Personal realizando trabajos de esmerilado sin el uso de EPP requerido.	Trabajo fue suspendido de manera inmediata. Llamado de atención al colaborador.	
POSCO E&C comentarios: La actividad fue detenida de manera inmediata. Se abordó al trabajador, para que tomara las medidas de protección y así prevenir un accidente.

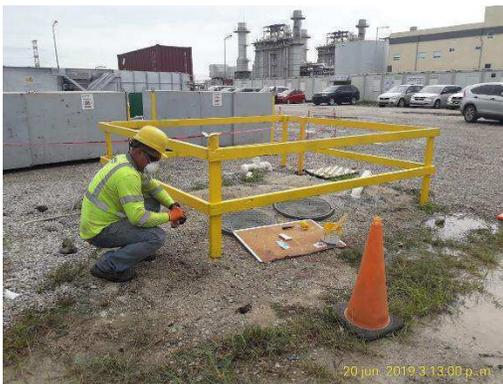
Observación N° [01-HSE-Jun.18.2019]	Compañía involucrada: POSCO E&C	Status: cerrado
Lugar: LNG area.	Persona a Cargo: DH Heo.	
Nivel de Riesgo: Bajo	Nombre del inspector: Francisco Pardo	
Observación detectada (Descripción)	Acción Correctiva tomada

Cerca en mal estado. Clavos y superficies salientes y expuestas.	Cercado fue reparado y pintado.	
POSCO E&C comentarios: En el marco de inspección de seguimiento realizada por la empresa PanamaBats, en atención a requerimientos de EIA del proyecto.

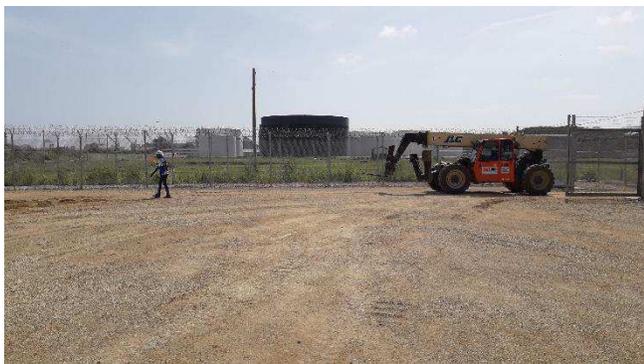
Observación N° [02-HSE- Jun.18.2019]	Compañía involucrada: Namkyong.	Status: positivo.
Lugar: Terminal de LNG.	Personal a cargo: Thalia Brown.	
Nivel de Riesgo:	Nombre del inspector: Francisco Pardo.	
Observación detectada (Descripción)	Acción Correctiva tomada

Equipo montacarga se moviliza utilizando un señalero.		
POSCO E&C comentarios: Es requerimiento de POSCO E&C el uso de señaleros durante la movilización de equipo pesado.

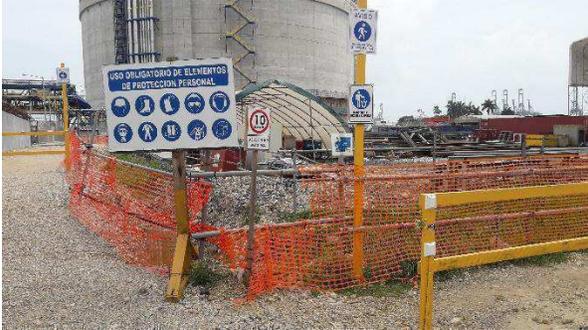
Observación N° [03-HSE- Jun.18.2019]	Compañía involucrada: POSCO E&C	Status: positivo.
Lugar: Terminal de LNG.	Personal a cargo: Francisco Pardo.	
Nivel de Riesgo: N/A.	Nombre del inspector: Francisco Pardo.	
Observación detectada (Descripción)	Acción Correctiva tomada

Letreros de uso obligatorio de EPP previo ingreso a área de trabajo está visible y en condiciones.		
POSCO E&C comentarios: Señalizaciones de seguridad fueron instaladas en diferentes áreas de trabajo.

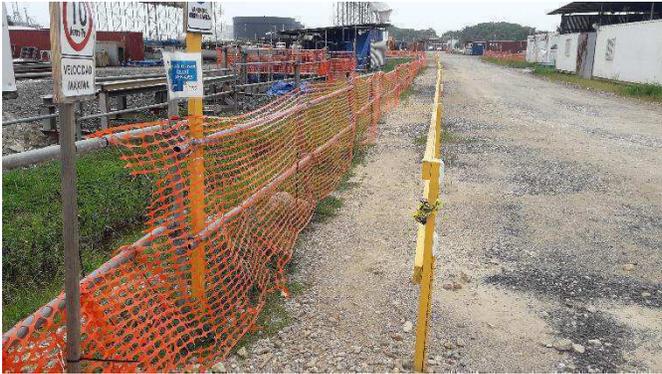
Observación N° [04-HSE- Jun.18.2019]	Compañía involucrada: POSCO E&C.	Status: positivo
Lugar: Terminal de LNG.	Personal a cargo: Francisco Pardo.	
Nivel de Riesgo: N/A.	Nombre del inspector: Francisco Pardo.	
Observación detectada (Descripción)	Acción Correctiva tomada

Verificación de las condiciones de peatonal. Acceso libre de obstaculos y/o residuos.		
POSCO E&C comentarios:

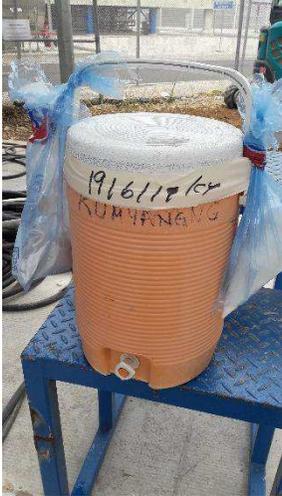
Observation N° [05-HSE- Jun.18.2019]	Compañía involucrada: Kumyang	Status: positivo
Lugar: Terminal de LNG.	Personal a cargo: Marcos Peñafiel.	
Nivel de Riesgo: N/A.	Nombre del inspector: Francisco Pardo.	
<i>Observación detectada (Descripción)</i>	<i>Acción Correctiva tomada</i>

Dispensador de agua en buen estado, en condición de limpieza y vasos disponibles.		
POSCO E&C comentarios: Cada empresa sub contratista tiene que cumplir con el requisito de lavado de dispensadores de agua diariamente.

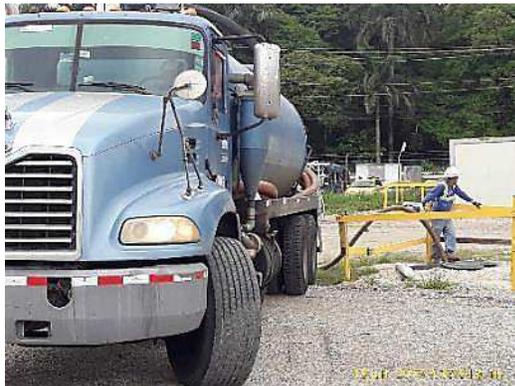
Observación N° [01-HSE-Jun.20.2019]	Compañía involucrada: POSCO E&C	Status: positivo.
Lugar: Terminal de LNG – Area administrativa.	Persona a Cargo: Dilio Worrel.	
Nivel de Riesgo: N/A.	Nombre del inspector: Francisco Pardo	
Observación detectada (Descripción)	Acción Correctiva tomada

Personal de la empresa TECSAN proceden a recolectar y retirar aguas residuales del proyecto.		
POSCO E&C comentarios: Se verifica cumplimiento de regulación de las autoridades de salud en cuanto a la puesta en marcha de este servicio.

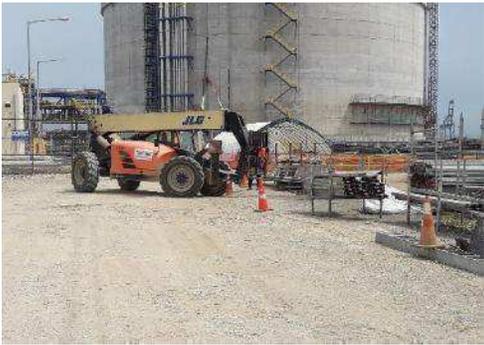
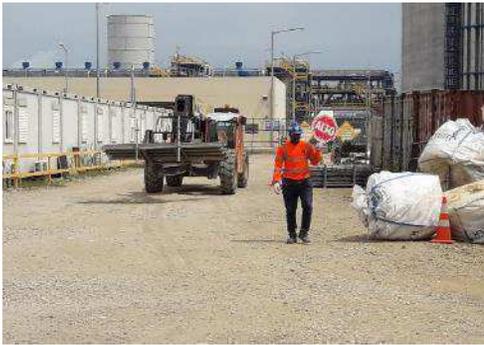
Observación N° [04-HSE- Jun.20.2019]	Compañía involucrada: DACO	Status: cerrado.
Lugar: Terminal de LNG. Area de almacenamiento.	Personal a cargo: Raiza Quintero.	
Nivel de Riesgo: DACO.	Nombre del inspector: Francisco Pardo.	
Observación detectada (Descripción)	Acción Correctiva tomada

Equipo rodante "montacarga" requiere de señalero durante maniobra de movilización de materiales.		
POSCO E&C comentarios:

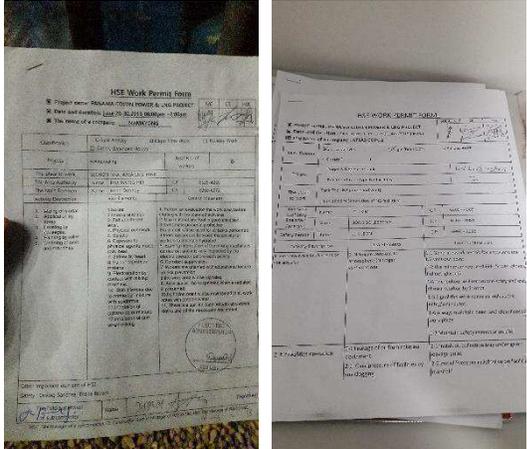
Observación N° [01-HSE-Jun.24.2019]	Compañía involucrada: Comisionamiento.	Status: positivo
Lugar: Área de Purga y Secado del tanque LNG.	Persona a Cargo: James Lee.	
Nivel de Riesgo: N/A.	Nombre del inspector: Francisco Pardo	
Observación detectada (Descripción)		Acción Correctiva tomada

Verificación de permisos de trabajo.		
<p>POSCO E&C comentarios: Seguimiento a las actividades de Purga y Secado del tanque de LNG como parte de las actividades de Pre-Comisionamiento.</p>

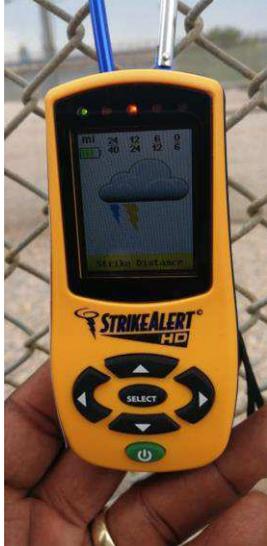
Observación N° [03-HSE- Jun.24.2019]	Compañía involucrada: POSCO E&C	Status: positivo.
Lugar: Terminal de LNG.	Personal a cargo: Francisco Pardo.	
Nivel de Riesgo: N/A.	Nombre del inspector: Francisco Pardo.	
Observación detectada. (Descripción)	Acción Correctiva Tomada

Medición de actividad eléctrica con uso de equipo portátil.		
POSCO E&C comentarios: Alerta roja sugiere la paralización de los trabajos, y el retiro de los trabajadores de puntos elevados, estructuras de metal, a sitios más seguros.

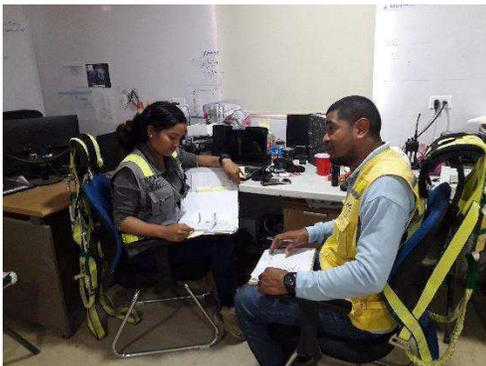
Observación N° [04-HSE- Jun.24.2019]	Compañía involucrada: DACO.	Status: positivo
Lugar: Terminal de GNL. Oficinas de DACO.	Personal a cargo: Raiza Quintero.	
Nivel de Riesgo: N/A.	Nombre del inspector: Francisco Pardo.	
Observación detectada. (Descripción)	Acción Correctiva Tomada

Verificación de documentos junto a encargada de HSE de la empresa DACO.		
POSCO E&C comentarios: Seguimiento en base a los procedimientos de HSE, los cuales deben ser implementados por la empresa sub contratista en el proyecto.

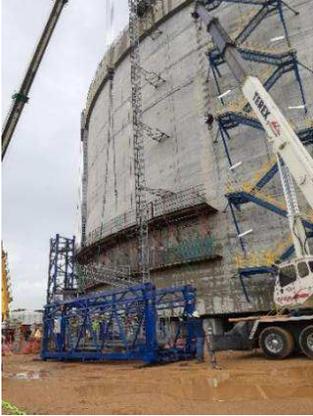
Seguimiento a desarme de la grúa torre. Se observa el uso de bocinas y radio comunicaciones durante la actividad de descarga de materiales.		
POSCO E&C comentarios: El equipo de HSE colabora con las medidas de control en campo – control de acceso al área de trabajo.

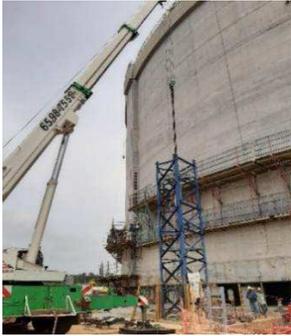
A manera de medida de prevención se le solicitó al personal involucrado en la actividad salir del área de maniobra de la grúa durante el izaje de los elementos.	Personal involucrado es movilizad, y pone atención a la maniobra de la grúa.	
POSCO E&C Remarks:

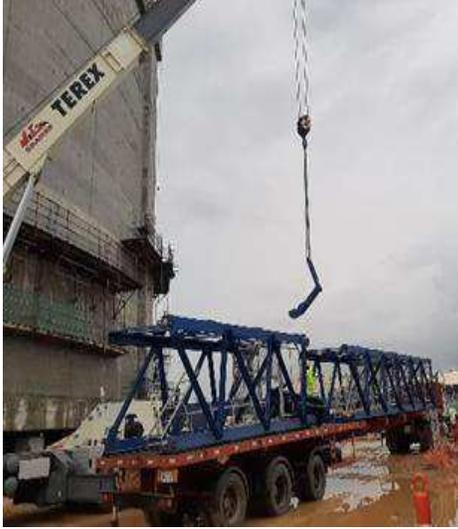
Se abordó el desarme de la torre grua asistiendo el control de acceso al área de trabajo durante toda la jornada.		
POSCO E&C Comentarios:

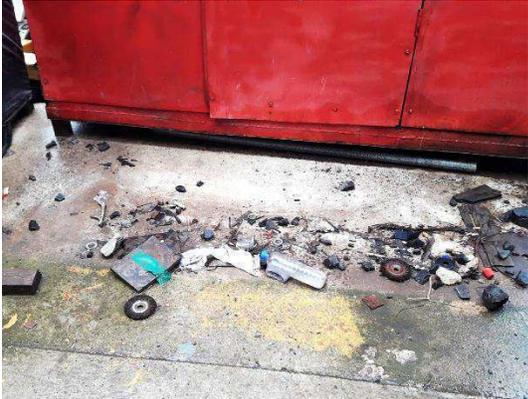
Observación N° [01-HSE-Jun.26.2019]	Compañía involucrada: Woongnam.	Status: cerrado.
Place: Taller de Woongnam.	Persona a Cargo: Italy Gonzalez.	
Potencial risk: menor	Nombre del inspector: Francisco Pardo	
Observación detectada (Descripción)	Acción Correctiva tomada

Falta de orden y aseo. Residuos se observan dispersos en el área de trabajo.	Desechos fueron recolectados. Mejoras en cuanto a orden y limpieza fue observado durante visita.	
POSCO E&C Remarks:

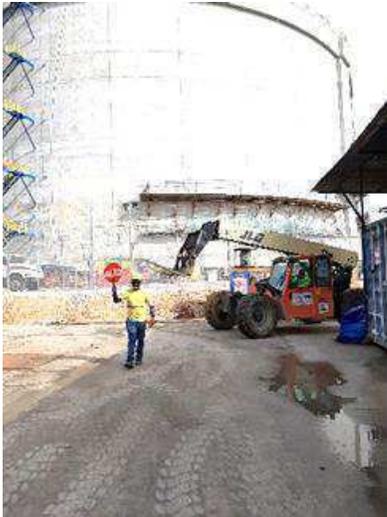
Observación N° [02-HSE- Jun.28.2019]	Compañía involucrada: Woongnam	Status: positivo.
Lugar: Taller de Woongnam.	Personal a cargo: Italy Gonzalez.	
Nivel de Riesgo: N/A.	Nombre del inspector: Francisco Pardo.	
Observación detectada (Descripción)	Acción Correctiva tomada

Se observó el uso de señalero y guía del equipo montacarga en el área de talleres.		
POSCO E&C Remarks:

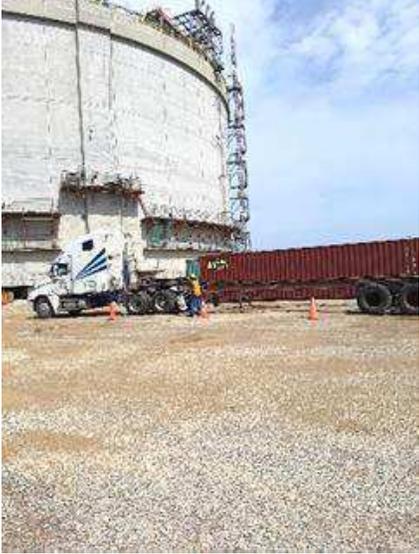
Observation N° [03-HSE- Jun.28.2019]	Compañía involucrada: Namkyong	Status: positivo
Lugar: Terminal de GNL.	Personal a cargo: Thalia Brown.	
Nivel de Riesgo: N/A.	Nombre del inspector: Francisco Pardo.	
<i>Observación detectada (Descripción)</i>	<i>Acción Correctiva tomada</i>

Cama baja se prepara para recibir contenedor de materiales de elementos de andamios para retiro del proyecto. Area se delimita para restringir el área de trabajo.		
POSCO E&C comentarios:

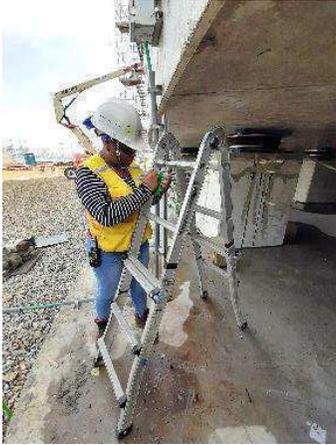
Observación N° [01-HSE-Jul.02.2019]	Compañía involucrada: KUMYANG.	Status: positivo.
Lugar: Terminal de GNL. Lado Oeste del tanque.	Persona a Cargo: Kristel Jaramillo.	
Nivel de Riesgo: N/A.	Nombre del inspector: Francisco Pardo	
Observación detectada (Descripción)	Acción Correctiva tomada

Sub contratista realiza la inspección de escalera de tijeras, previo al uso para trabajos eléctricos.		
POSCO E&C comentarios:

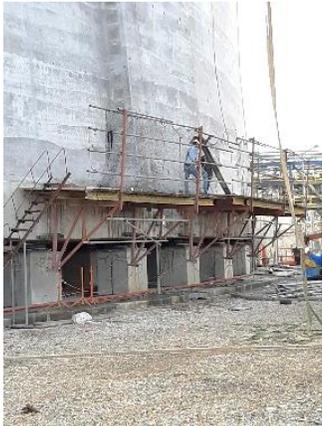
Observación N° [02-HSE- Jul.02.2019]	Compañía involucrada: Namkyong.	Status: positivo
Lugar: Terminal de GNL – Lado sur del tanque.	Personal a cargo: Thalia Brown.	
Nivel de Riesgo: N/A.	Nombre del inspector: Francisco Pardo.	
Observación detectada. (Descripción)	Acción Correctiva Tomada

Verificación de las condiciones de seguridad durante el desarme de la plataforma utilizada para resane de pared del tanque.		
POSCO E&C comentarios:

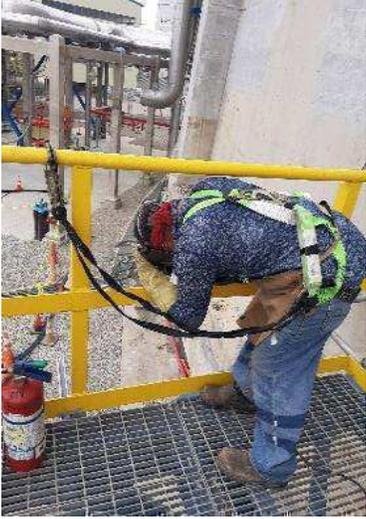
Verificación de las condiciones de seguridad durante los trabajos de soldadura en la escalera de acceso al tanque.		
POSCO E&C comentarios:

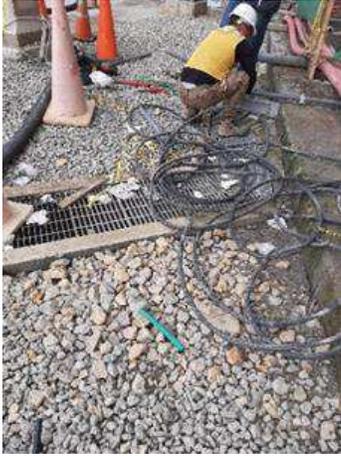
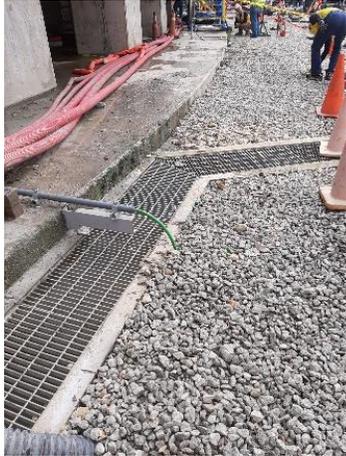
Falta de orden y limpieza en este frente de trabajo. Personal estaba realizando la instalación de soportes para cableado eléctrico.	Personal se organiza y procede a realizar la limpieza y ordenamiento de los materiales.	
POSCO E&C comentarios:

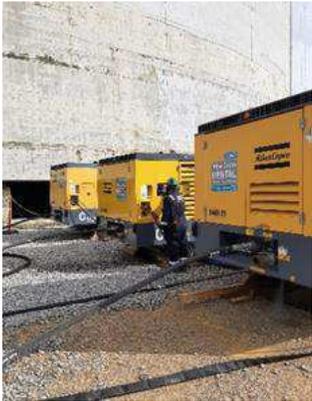
Personal utiliza el EPP requerido en el área de trabajo durante el control de los equipos de purga y secado.		
POSCO E&C comentarios:

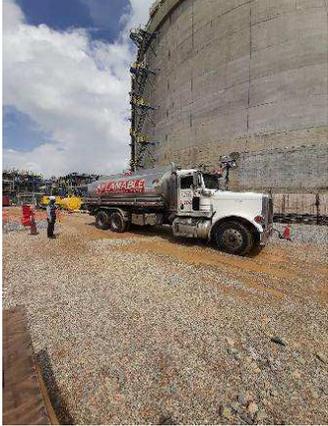
Vehículo dispensador de combustible se prepara para ingresar al área de trabajo. El equipo cuenta con los permisos para realizar la actividad.		
POSCO E&C comentarios:

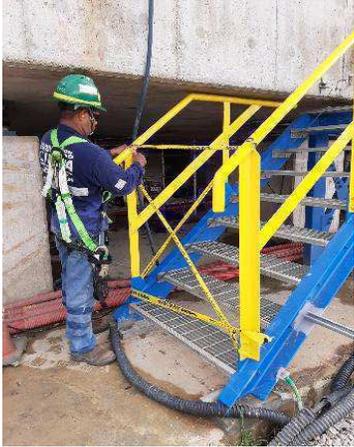
Personal procede a restringir el acceso al área de trabajo. Se preparan para la instalación de soportes de cableado eléctrico en el área de escaleras de acceso al tanque.		
POSCO E&C comentarios:

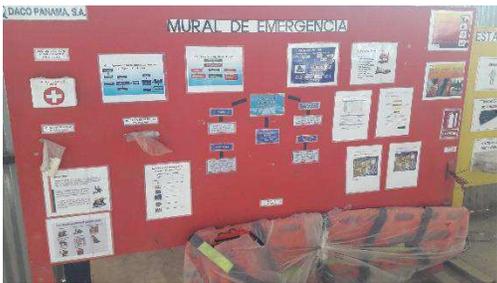
Observación N° [01-HSE-Jul.04.2019]	Compañía involucrada: DACO .	Status: positivo
Lugar: Talleres de DACO Panama.	Persona a Cargo: Raiza Quintero	
Nivel de Riesgo: N/A.	Nombre del inspector: Francisco Pardo	
Observación detectada (Descripción)		Acción Correctiva tomada

Murales informativos con detalle de accesorios de emergencia han sido instalados como refuerzo de las medidas de seguridad del proyecto.		
POSCO E&C comentarios:

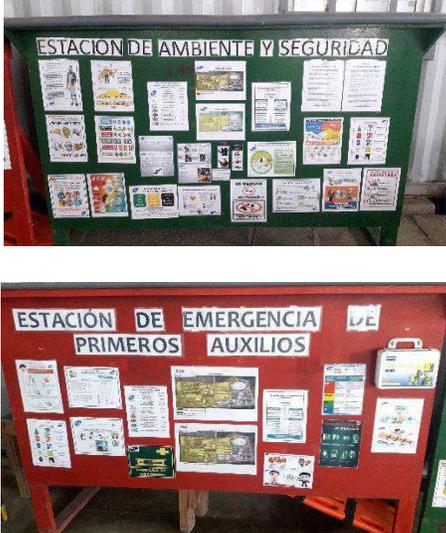
Observación N° [02-HSE- Jul.04.2019]	Compañía involucrada: Je & Tech	Status: positivo
Lugar: Talleres – Oficinas de JE Tech.	Personal a cargo: Ronald Cha.	
Nivel de Riesgo: N/A.	Nombre del inspector: Francisco Pardo.	
Observación detectada. (Descripción)		Acción Correctiva Tomada

Murales informativos con detalle de aspectos relacionados a seguridad, salud y ambiente han sido instalados como medios de sensibilización laboral.		
POSCO E&C comentarios:

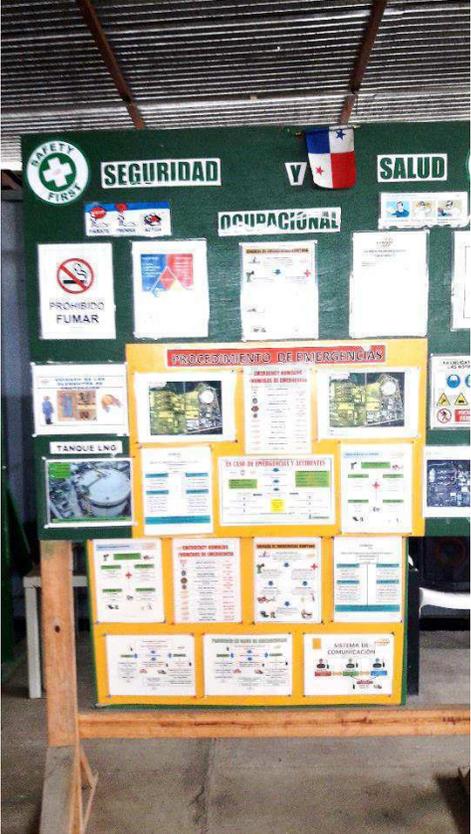
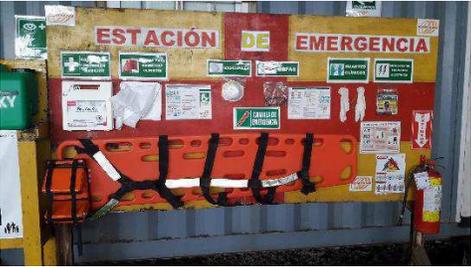
</div>		
<p>Murales informativos con detalle de aspectos relacionados a seguridad, salud y ambiente han sido instalados como medios de sensibilización laboral.</p>		
<p>POSCO E&C comentarios:</p>

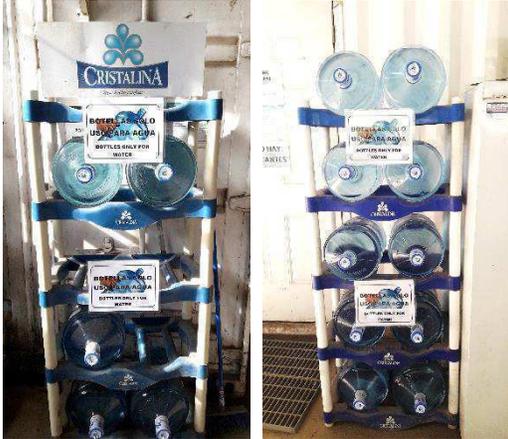
Observación N° [04-HSE- Jul.04.2019]	Compañía involucrada: DACO	Status: positivo
Lugar: Talleres de DACO.	Personal a cargo: Raiza Quintero.	
Nivel de Riesgo: N/A.	Nombre del inspector: Francisco Pardo.	
Observación detectada. (Descripción)	Acción Correctiva Tomada

Verificación de la disponibilidad de agua potable para consumo de los trabajadores.		
POSCO E&C comentarios:

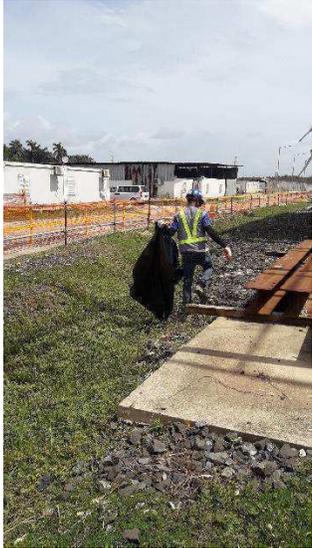
Personal de las empresas sub contratistas realizan jornada de limpieza en los alrededores del proyecto.		
POSCO E&C comentarios:

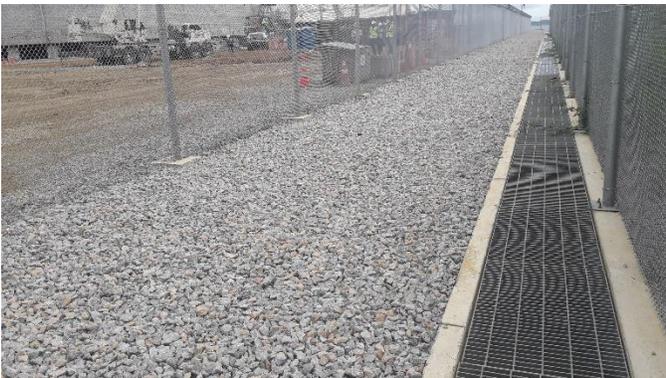
Observación N° [02-HSE- Jul.05.2019]	Compañía involucrada: KEP Panamá.	Status: positivo
Lugar: Cercado perimetral del tanque LNG.	Personal a cargo: Roy Cortizo.	
Nivel de Riesgo: N/A.	Nombre del inspector: Francisco Pardo.	
<i>Observación detectada. (Descripción)</i>	<i>Acción Correctiva Tomada</i>

Verificando condiciones de orden y limpieza.		
POSCO E&C comentarios:

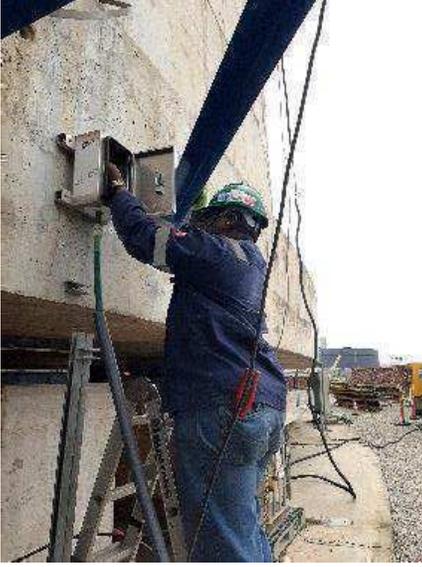
Verificando condiciones de seguridad durante la instalación de equipos y cableado eléctrico.		
POSCO E&C comentarios:

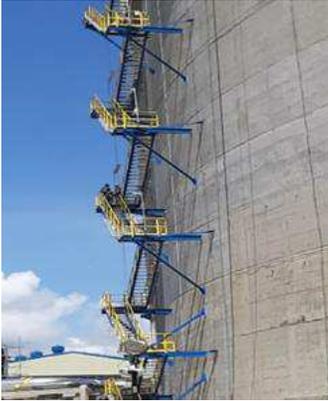
Observación N° [01-HSE-Jul.08.2019]	Compañía involucrada: Je&Tech.	Status: positivo
Lugar: Terminal de GNL – Escalera lado sur	Persona a Cargo: Ronald Cha.	
Nivel de Riesgo: N/A.	Nombre del inspector: Francisco Pardo	
Observación detectada (Descripción)	Acción Correctiva tomada

Durante recorrido de seguridad se observó a personal de Je & Tech realizando trabajos de pintura en la escalera de acceso – lado sur.		
POSCO E&C comentarios: Es requerimiento de POSCO el uso de respirador para gases y arnés.

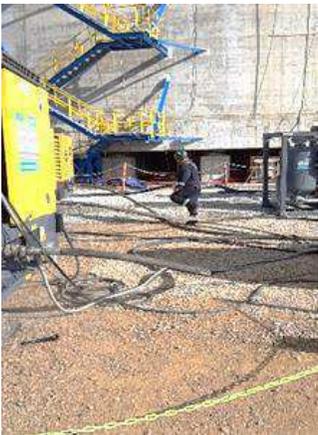
Observación N° [02-HSE- Jul.08.2019]	Compañía involucrada: Atlas Copco.	Status: positivo
Lugar: Área de Purga y Secado del tanque GNL.	Personal a cargo: James Lee.	
Nivel de Riesgo: N/A.	Nombre del inspector: Francisco Pardo.	
Observación detectada. (Descripción)	Acción Correctiva Tomada

Actividad del PDO avanza de acuerdo a lo programado. Personal de Atlas Copco utiliza EPP requerido. Incluye orejeras para atenuar el ruido en el área de trabajo.		
POSCO E&C comentarios:

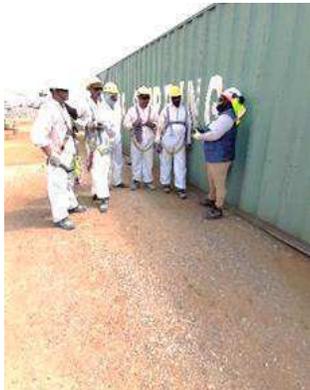
Observación N° [03-HSE- Jul.08.2019]	Compañía involucrada: Je&Tech	Status: positivo.
Lugar: Terminal de LNG.	Personal a cargo: Ronald Cha.	
Nivel de Riesgo: N/A.	Nombre del inspector: Francisco Pardo.	
Observación detectada. (Descripción)	Acción Correctiva Tomada

Personal de pintura de la empresa Je&Tech recibe refrescamiento de seguridad por parte de supervisor previo trabajos en el área del tanque.		
POSCO E&C comentarios: Supervisores de POSCO E&C se aseguran que el personal de campo reciba información de seguridad previo a la actividad a realizar.

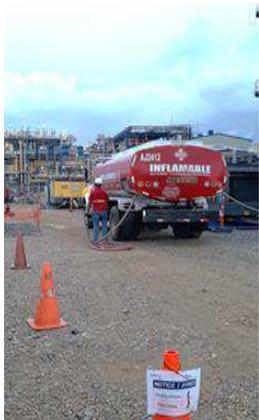
Observación N° [04-HSE- Jul.08.2019]	Compañía involucrada: Atlas Copco.	Status: positivo
Lugar: Área de Purga y Secado del Tanque de GNL.	Personal a cargo: James Lee.	
Nivel de Riesgo: N/A.	Nombre del inspector: Francisco Pardo.	
Observación detectada. (Descripción)	Acción Correctiva Tomada

Equipo Cisterna de combustible realiza abastecimiento a la unidad de Secado y Purga. Se mantienen las medidas de seguridad y control de la actividad.		
POSCO E&C comentarios:

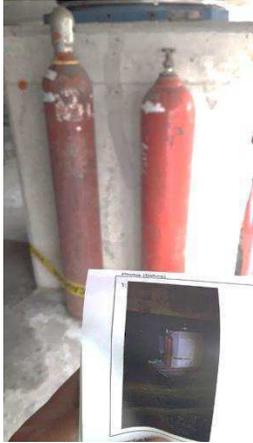
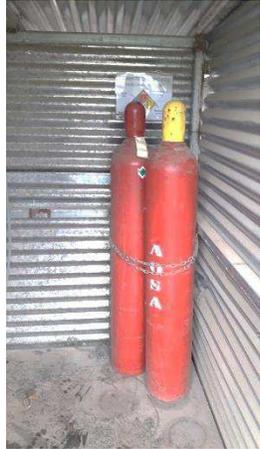
Observación N° [01-HSE-Jul.09.2019]	Compañía involucrada: Je&Tech.	Status: cerrado.
Lugar: Terminal de GNL – Base del tanque lado sur.	Persona a Cargo: Ronald Cha.	
Nivel de Riesgo: Medio.	Nombre del inspector: Francisco Pardo	
Observación detectada (Descripción)	Acción Correctiva tomada

Reporte de cilindros almacenados inadecuadamente fue verificado en campo.	Cilindro de gases comprimidos fueron retirados del área y luego almacenado de acuerdo a los requerimientos de seguridad del proyecto.	
POSCO E&C comentarios:

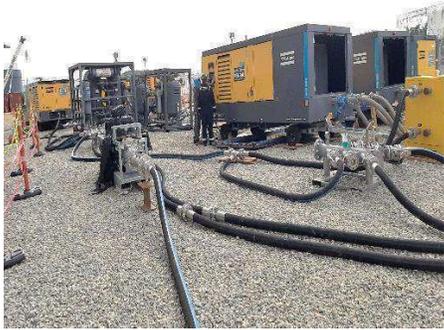
Observación N° [02-HSE- Jul.09.2019]	Compañía involucrada: Atlas Copco.	Status: positivo
Lugar: Área de Purga y Secado del tanque GNL.	Personal a cargo: James Lee.	
Nivel de Riesgo: N/A.	Nombre del inspector: Francisco Pardo.	
Observación detectada. (Descripción)	Acción Correctiva Tomada

Durante los trabajos de Purga y Secado se observó al personal de la empresa Atlas Copco realizar inspección de equipos. Se mantienen las condiciones y el uso de los dispositivos de protección personal.		
POSCO E&C comentarios:

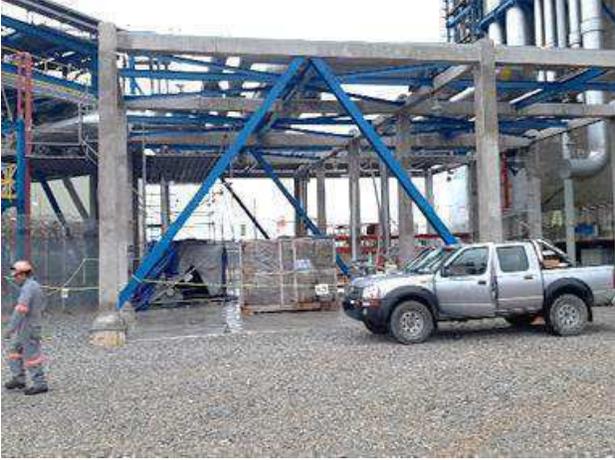
Inspeccion previa a pruebas de radiografía a ser realizada por la empresa JAMSA. Verificación de permisos de trabajo en orden.		
POSCO E&C comentarios:

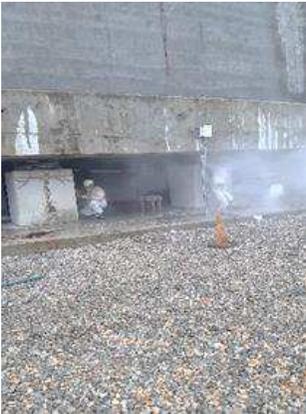
Trabajo de resane y pulido de estructura – base del tanque de LNG. Personal utiliza máscara para polvo y careta durante la actividad.		
POSCO E&C comentarios:

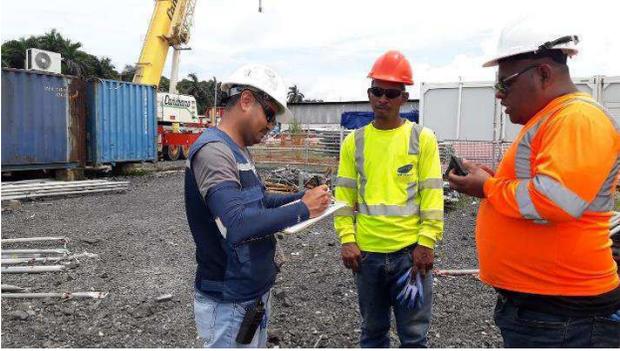
Observación N° [01-HSE-Jul.11.2019]	Compañía involucrada: Je&Tech.	Status: positivo.
Lugar: Área de almacenamiento de Materiales.	Persona a Cargo: Ronald Cha.	
Nivel de Riesgo: N/A.	Nombre del inspector: Francisco Pardo	
Observación detectada (Descripción)	Acción Correctiva tomada

Charla corta de seguridad a personal que ingresa al proyecto para retiro de elementos de andamios.		
POSCO E&C comentarios: Personal expuesto a riesgos físicos durante la actividad. Solicitud de uso de EPP básico como guantes, lentes fueron requeridos. Hidratación es requerida para evitar estrés térmico.

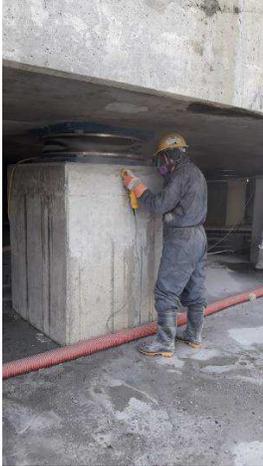
Observación N° [02-HSE- Jul.11.2019]	Compañía involucrada: Namkyong.	Status: positivo
Lugar: Terminal de GNL. Área de base del tanque.	Persona a cargo: Thalia Brown.	
Nivel de Riesgo: N/A.	Nombre del inspector: Francisco Pardo.	
Observación detectada. (Descripción)	Acción Correctiva Tomada

Durante inspección al área de pulido de base del tanque se observó que el personal hace uso adecuado del EPP requerido.		
POSCO E&C comentarios:

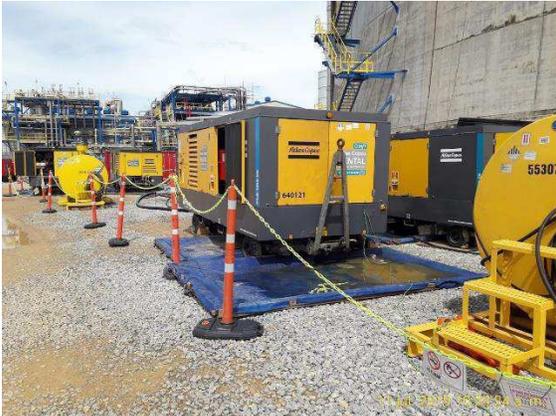
Observación N° [03-HSE- Jul.11.2019]	Compañía involucrada: Atlas Copco	Status: positivo.
Lugar: Area de Purga y Secado.	Personal a cargo: James Lee.	
Nivel de Riesgo: N/A.	Nombre del inspector: Francisco Pardo.	
Observación detectada. (Descripción)	Acción Correctiva Tomada

Proceso de Purga y Secado continua en proceso. Medidas de seguridad son tomadas por equipo de comisionamiento.		
POSCO E&C comentarios:

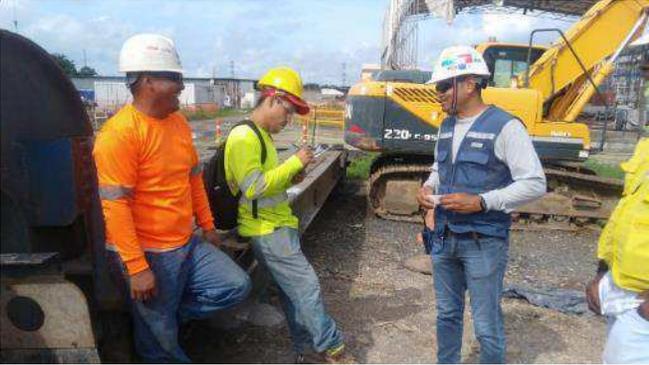
Observación N° [01-HSE-Jul.12.2019]	Compañía involucrada: Serv. Pirámide.	Status: positivo.
Lugar: Área de Acopio de Madera de Desecho.	Persona a Cargo: Dilio Worrel.	
Nivel de Riesgo: N/A.	Nombre del inspector: Francisco Pardo	
Observación detectada (Descripción)	Acción Correctiva tomada

Charla corta de seguridad a personal que ingresa al proyecto para remoción de madera de desecho.		
POSCO E&C comentarios:

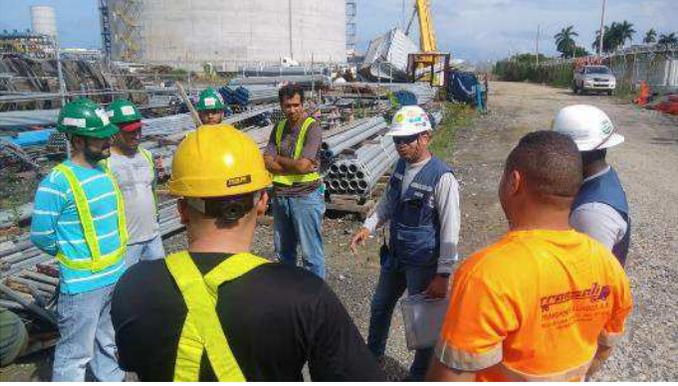
Observación N° [02-HSE- Jul.12.2019]	Compañía involucrada: Kumyang.	Status: positivo
Lugar: Área de Acopio de Materiales.	Personal a cargo: Kristel Jaramillo.	
Nivel de Riesgo: N/A.	Nombre del inspector: Francisco Pardo.	
Observación detectada. (Descripción)	Acción Correctiva Tomada

Charla corta de seguridad a personal que ingresa al proyecto para realizar aprovechamiento de materiales reciclables.		
POSCO E&C comentarios:

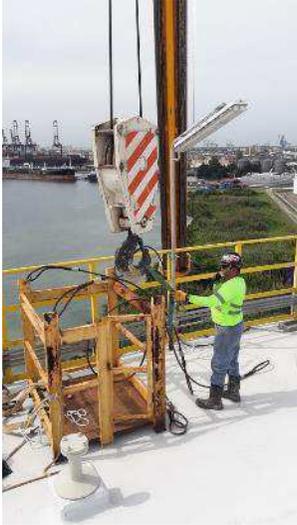
Observación N° [03-HSE- Jul.12.2019]	Compañía involucrada: Je&Tech	Status: positivo.
Lugar: Terminal de GNL. Tapa del tanque.	Personal a cargo: Ronald Cha.	
Nivel de Riesgo: N/A.	Nombre del inspector: Francisco Pardo.	
Observación detectada. (Descripción)	Acción Correctiva Tomada

Medidas de seguridad son tomadas por el rigger de Je Tech durante la movilización de canasta.		
POSCO E&C comentarios:

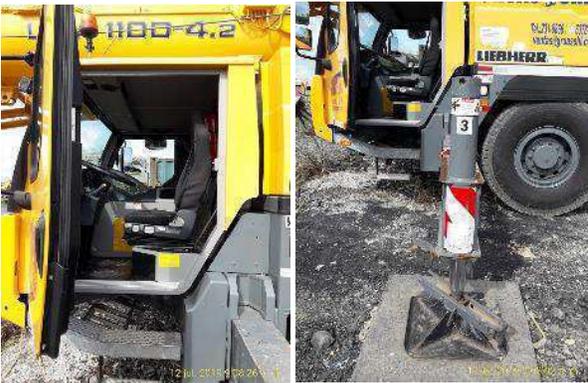
Observación N° [04-HSE- Jul.12.2019]	Compañía involucrada: Woongnam.	Status: positivo.
Lugar: Área de Acopio de Materiales.	Personal a cargo: Italy Gonzalez.	
Nivel de Riesgo: N/A.	Nombre del inspector: Francisco Pardo.	
Observación detectada. (Descripción)	Acción Correctiva Tomada

Inspeccion visual es realizada a grua telescópica de acuerdo a requerimientos de proyecto. El equipo cumple con las medidas de seguridad para operación.		
POSCO E&C comentarios:

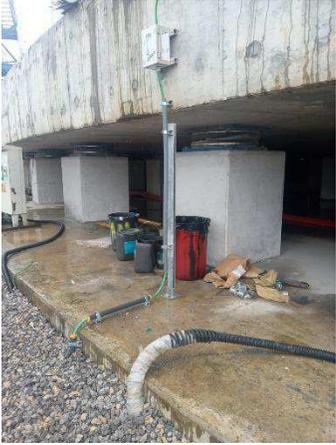
Observación N° [01-HSE-Jul.15.2019]	Compañía involucrada: Atlas Copco.	Status: cerrado.
Lugar: Terminal de GNL – Base del tanque.	Persona a Cargo: James Lee.	
Nivel de Riesgo: Medio.	Nombre del inspector: Francisco Pardo	
Observación detectada (Descripción)	Acción Correctiva tomada

Desechos peligrosos no son manejados adecuadamente.	Materiales peligrosos fueron recolectados y eliminados de acuerdo a los requerimientos de proyecto.	
POSCO E&C comentarios:

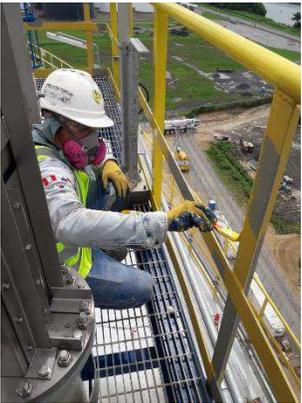
Observación N° [02-HSE- Jul.15.2019]	Compañía involucrada: Montajes RY.	Status: positivo
Lugar: Terminal de GNL – Tapa del tanque.	Personal a cargo: Richard Estrada.	
Nivel de Riesgo: N/A.	Nombre del inspector: Francisco Pardo.	
Observación detectada. (Descripción)	Acción Correctiva Tomada

Personal que realiza los trabajos de pintura cuenta con EPP atendiendo requerimientos de su MSDS.		
POSCO E&C comentarios:

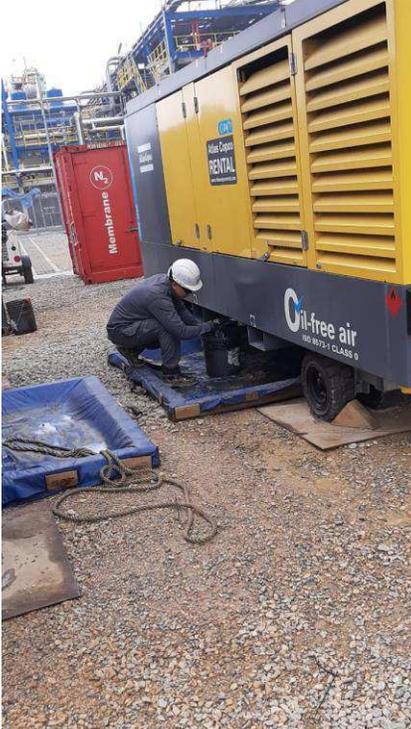
Observación N° [03-HSE- Jul.15.2019]	Compañía involucrada: Atlas Copco.	Status: positivo.
Lugar: Área de Purga y Secado.	Personal a cargo: James Lee.	
Nivel de Riesgo: N/A.	Nombre del inspector: Francisco Pardo.	
Observación detectada. (Descripción)	Acción Correctiva Tomada

<p>Personal de mantenimiento realiza trabajos en la unidad generadora de aire. Se le da seguimiento a esta actividad a fin de mantener las medidas de seguridad en el sitio.</p>		
POSCO E&C comentarios:

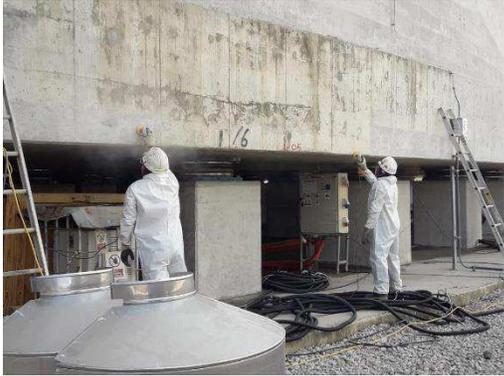
Observación N° [01-HSE-Jul.16.2019]	Compañía involucrada: Namkyong.	Status: positivo.
Lugar: Terminal de GNL – Base del tanque.	Persona a Cargo: Thalia Brown.	
Nivel de Riesgo: N/A.	Nombre del inspector: Francisco Pardo	
Observación detectada (Descripción)	Acción Correctiva tomada

EPP requerido para el desarrollo de la actividad está siendo utilizado por el personal de resane y pulido.		
POSCO E&C comentarios:

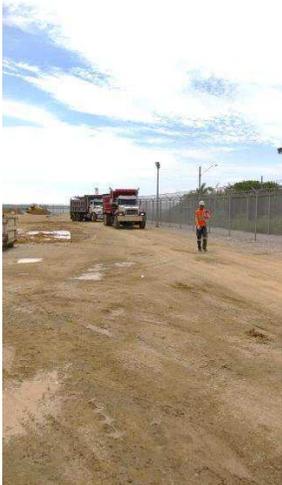
Observación N° [02-HSE- Jul.16.2019]	Compañía involucrada: KEP Panamá.	Status: positivo
Lugar: Terminal de GNL – lado Este del tanque.	Personal a cargo: Roy Cortizo.	
Nivel de Riesgo: N/A.	Nombre del inspector: Francisco Pardo.	
Observación detectada. (Descripción)	Acción Correctiva Tomada

Para la movilización de equipo pesado dentro del área de trabajo se requiere del uso de un señalero.		
POSCO E&C comentarios: El señalero es la persona involucrada en el control de la maniobra del equipo rodante.

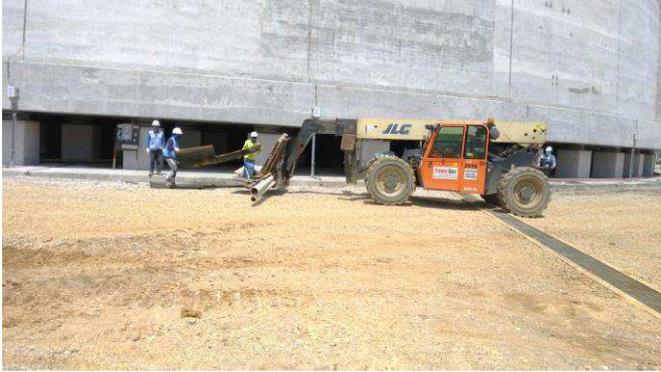
Observación N° [03-HSE- Jul.16.2019]	Compañía involucrada: Namkyong.	Status: positivo.
Lugar: Terminal de GNL – Lado Este del tanque.	Personal a cargo: Thalia Brown.	
Nivel de Riesgo: N/A.	Nombre del inspector: Francisco Pardo.	
Observación detectada. (Descripción)	Acción Correctiva Tomada

Personal realiza jornada de orden y limpieza. Materiales reciclables son almacenados en área de acopio.		
POSCO E&C comentarios:

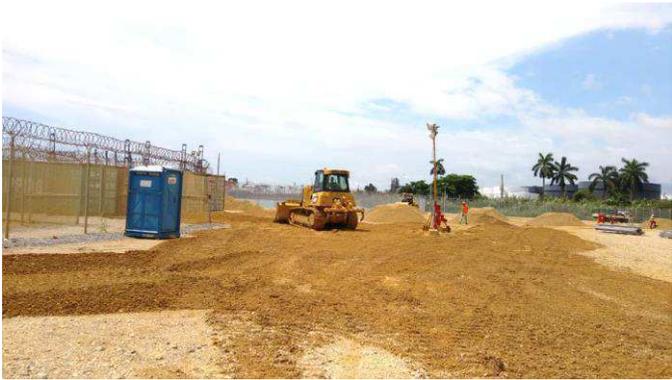
Observación N° [04-HSE- Jul.16.2019]	Compañía involucrada: KEP Panama.	Status: positivo.
Lugar: Terminal de GNL – Lado norte del tanque.	Personal a cargo: Roy Cortizo.	
Nivel de Riesgo: N/A.	Nombre del inspector: Francisco Pardo.	
Observación detectada. (Descripción)	Acción Correctiva Tomada

Seguimiento a la actividad de nivelación y conformación de terreno. Señalero se mantiene en el frente de trabajo.		
POSCO E&C comentarios:

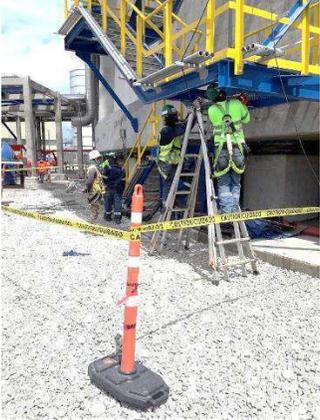
Observación N° [01-HSE-Jul.17.2019]	Compañía involucrada: Kumyang.	Status: positivo.
Lugar: Terminal de GNL – Escalera área Sur.	Persona a Cargo: Kristel Jaramillo.	
Nivel de Riesgo: N/A.	Nombre del inspector: Francisco Pardo	
Observación detectada (Descripción)	Acción Correctiva tomada

Durante inspección a la actividad de instalación de cableado eléctrico en el área de la escalera se observó que el personal está utilizando el EPP requerido. Se mantienen las medidas de seguridad.		
POSCO E&C comentarios:

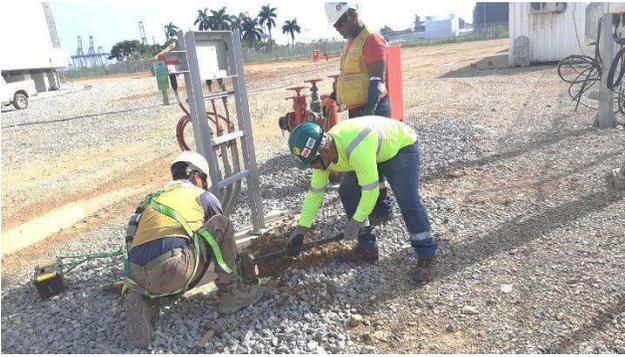
Observación N° [02-HSE- Jul.17.2019]	Compañía involucrada: Kumyang.	Status: positivo
Lugar: Terminal de GNL – lado Este del tanque.	Personal a cargo: Kristel Jaramillo.	
Nivel de Riesgo: N/A.	Nombre del inspector: Francisco Pardo.	
Observación detectada. (Descripción)	Acción Correctiva Tomada

Personal de la empresa sub contratista ultima detalles en cuanto al panel de control eléctrico del sistema contraincendio. Las medidas de seguridad están siendo tomadas por el personal.

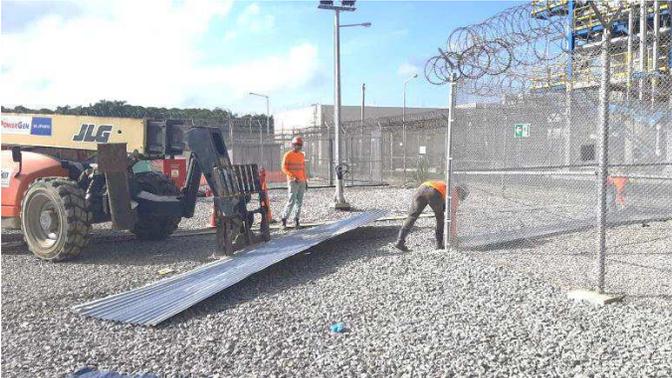
<p>Personal realiza jornada de orden y limpieza. Materiales reciclables son almacenados en área de acopio.</p>		
POSCO E&C comentarios:

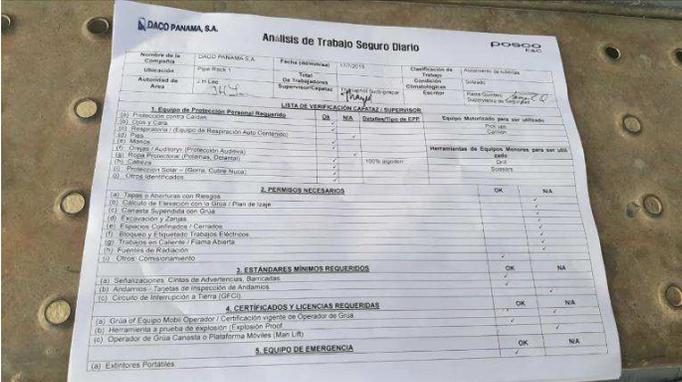
Observación N° [04-HSE- Jul.17.2019]	Compañía involucrada: DACO Panamá.	Status: positivo.
Lugar: Terminal de GNL – Rack de Tuberías de Gas.	Personal a cargo: Raiza Quintero.	
Nivel de Riesgo: N/A.	Nombre del inspector: Francisco Pardo.	
Observación detectada. (Descripción)	Acción Correctiva Tomada

<p>Verificación del Análisis de trabajo Seguro. El mismo se encuentra en sitio a disposición de los trabajadores y personal de inspección. Las medidas de control están siendo implementadas para prevenir accidentes.</p>		
POSCO E&C comentarios:

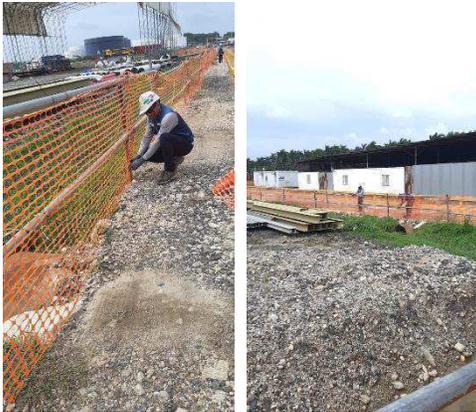
Observación N° [02-HSE- Jul.18.2019]	Compañía involucrada: POSCO E&C.	Status: positivo
Lugar: Caminos peatonales.	Personal a cargo: Francisco Pardo.	
Nivel de Riesgo: N/A.	Nombre del inspector: Francisco Pardo.	
Observación detectada. (Descripción)	Acción Correctiva Tomada

Mallas de seguridad fueron mejoradas y repuestas con el fin de mantener ordenados los accesos peatonales al área de trabajo.		
POSCO E&C comentarios:

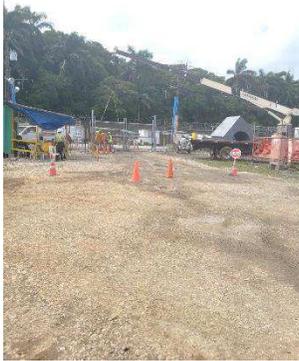
Observación N° [03-HSE- Jul.18.2019]	Compañía involucrada: Kep PANAMA.	Status: positivo.
Lugar: Garita N° 2 – Acceso principal del proyecto.	Personal a cargo: Roy Cortizo.	
Nivel de Riesgo: N/A.	Nombre del inspector: Francisco Pardo.	
Observación detectada. (Descripción)	Acción Correctiva Tomada

Área de trabajo delimitada para controlar el acceso personal. Sub contratista realiza trabajos de instalación de portón principal.		
POSCO E&C comentarios:

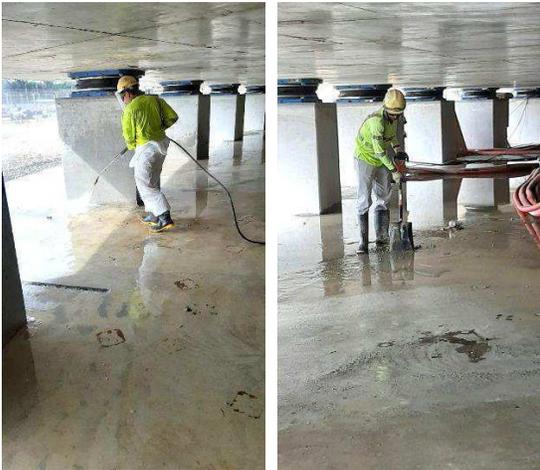
Observación N° [04-HSE- Jul.18.2019]	Compañía involucrada: Namkyong.	Status: positivo.
Lugar: Terminal de GNL – Base del tanque.	Personal a cargo: Thalia Brown.	
Nivel de Riesgo: N/A.	Nombre del inspector: Francisco Pardo.	
Observación detectada. (Descripción)	Acción Correctiva Tomada

Personal se encuentra realizando limpieza de piso de concreto con agua a presión. Se identificó uso de mascara de protección facial durante la actividad.		
POSCO E&C comentarios:

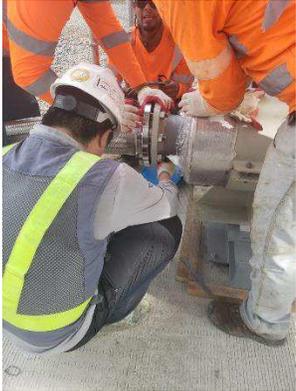
Observación N° [01-HSE-Jul.19.2019]	Compañía involucrada: DACO.	Status: positivo.
Lugar: Terminal de GNL – Rack de tuberías N°1.	Persona a Cargo: Raiza Quintero.	
Nivel de Riesgo: N/A.	Nombre del inspector: Francisco Pardo	
<i>Observación detectada (Descripción)</i>	<i>Acción Correctiva tomada</i>

Verificación de las condiciones de seguridad durante instalación de tuberías para gas en la unidad de rack N° 1.		
POSCO E&C comentarios:

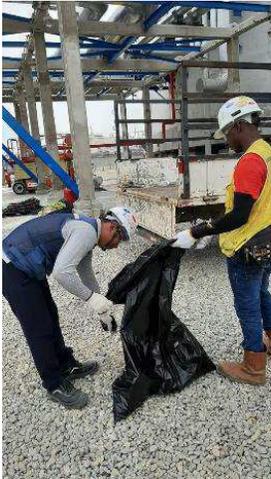
Observación N° [02-HSE- Jul.19.2019]	Compañía involucrada: Je&Tech.	Status: positivo
Lugar: Terminal de GNL – Rack de Tuberías N°1.	Personal a cargo: Ronald Cha.	
Nivel de Riesgo: N/A.	Nombre del inspector: Francisco Pardo.	
<i>Observación detectada. (Descripción)</i>	<i>Acción Correctiva Tomada</i>

Jornada de orden y limpieza fue realizada en el área del rack de tuberías de gas N° 1.		
POSCO E&C comentarios:

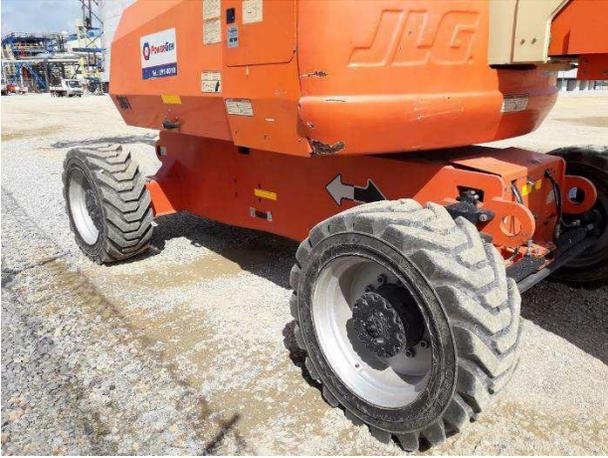
Se verificó visualmente las condiciones del equipo JLG – Plataforma articulada. No hay evidencias de goteo o fuga de hidrocarburos.		
POSCO E&C comentarios:
