**INFORME FINAL DE LA PASANTIA DE EXTENSIÓN OCUPACIONAL
PROFESIONAL**

**“IMPLEMENTACIÓN DEL PLAN DE SALUD Y SEGURIDAD EN EL
PROYECTO COLON LNG TERMINAL”**

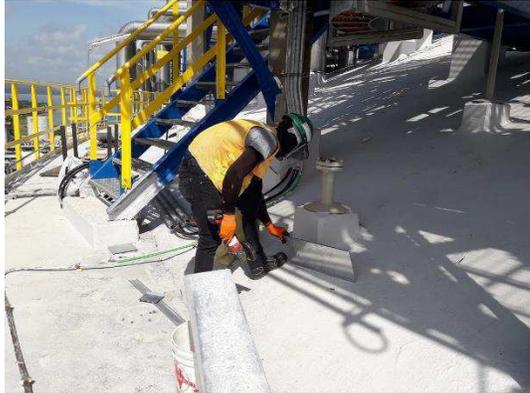
Observación N° [01-HSE-Jul.22.2019]	Compañía involucrada: Kumyang.	Status: cerrado.
Lugar: Terminal de GNL – Tapa del tanque.	Persona a Cargo: Kristel Jaramillo.	
Nivel de Riesgo: N/A.	Nombre del inspector: Francisco Pardo	
Observación detectada (Descripción)	Acción Correctiva tomada

Personal que realiza corte con equipo angular no contaba con mascarilla de protección facial.	Se detuvo la actividad y se conversó con el trabajador sobre la importancia de la protección personal ante el riesgo de lesión por proyección de partículas.	
POSCO E&C comentarios:

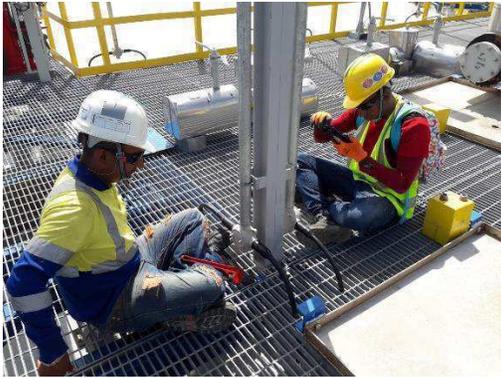
Observación N° [02-HSE- Jul.22.2019]	Compañía involucrada: Montaje R&Y.	Status: positivo
Lugar: Terminal de GNL – Techo del tanque.	Persona a cargo: Richard Estrada.	
Nivel de Riesgo: N/A.	Nombre del inspector: Francisco Pardo.	
Observación detectada. (Descripción)	Acción Correctiva Tomada

Trabajadores atienden observaciones del “punch list”. El área se mantiene en orden y el personal utiliza apropiadamente su EPP.		
POSCO E&C comentarios:

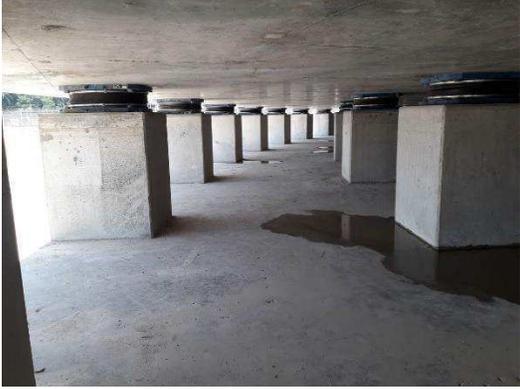
La piso – base del tanque de GNL se ha limpiado totalmente. La misma se encuentra libre de polvo, y otros materiales residuales.		
POSCO E&C comentarios:

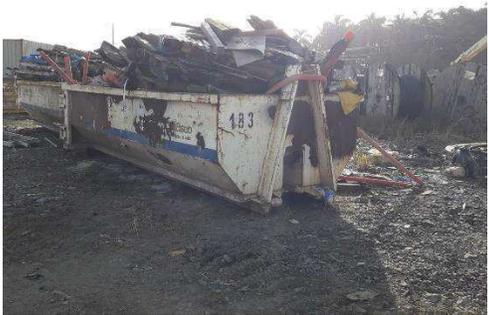
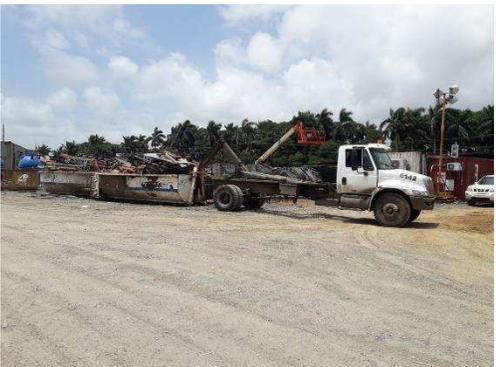
Contenedores están sobre – llenados con residuos.	Empresa de recolección realiza la remoción de la caja de residuos. Nuevas cajas de residuos son colocadas en sitio.	
POSCO E&C comentarios:

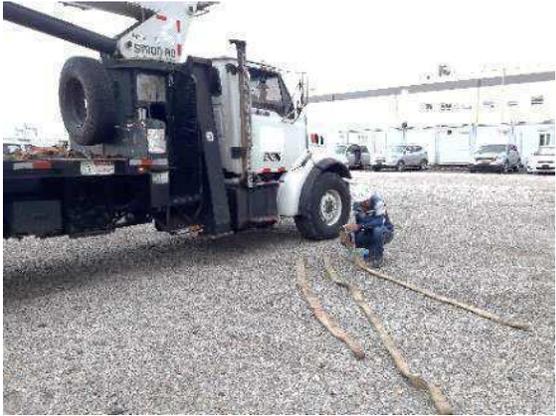
Observación N° [01-HSE-Jul.30.2019]	Compañía involucrada: Kumyang.	Status: positivo.
Lugar: Área de materiales.	Persona a Cargo: Kristel Jaramillo.	
Nivel de Riesgo: N/A.	Nombre del inspector: Francisco Pardo	
Observación detectada (Descripción)	Acción Correctiva tomada

Verificación de camión grúa y sus accesorios de izaje previa autorización de operaciones.		
POSCO E&C comentarios:

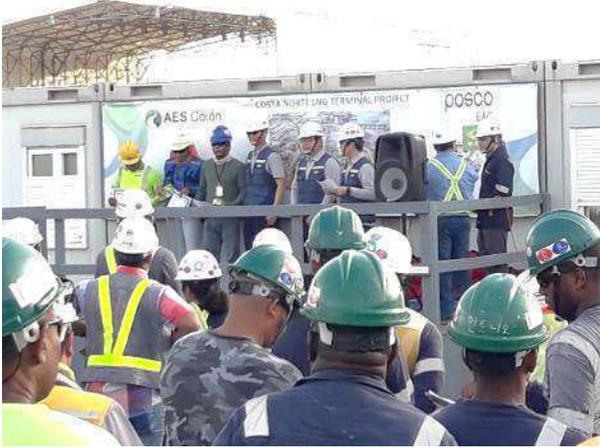
Observación N° [02-HSE- Jul.30.2019]	Compañía involucrada: Todas.	Status: positivo
Lugar: Área de oficinas Administrativas.	Personal a cargo: POSCO E&C.	
Nivel de Riesgo: N/A.	Nombre del inspector: Francisco Pardo.	
Observación detectada. (Descripción)	Acción Correctiva Tomada

Reunión de seguridad general realizada por parte de POSCO. Premios fueron entregados al personal sobresaliente en temas de seguridad.		
POSCO E&C comentarios:

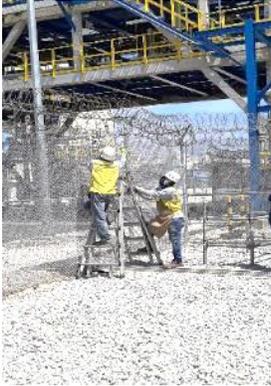
Observación N° [03-HSE- Jul.30.2019]	Compañía involucrada: Montajes R&Y.	Status: positivo.
Lugar: Terminal de GNL – Lado Sur del tanque.	Personal a cargo: Richard Estrada.	
Nivel de Riesgo: N/A.	Nombre del inspector: Francisco Pardo.	
Observación detectada. (Descripción)		Acción Correctiva Tomada

Personal realiza desmontaje de cerca perimetral. Se verifica condiciones de seguridad durante el desarrollo de la actividad.		
POSCO E&C comentarios:

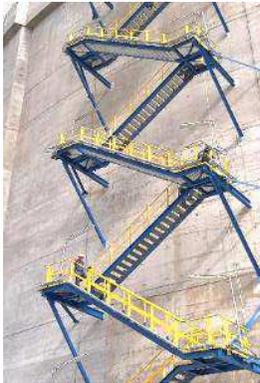
Observación N° [04-HSE- Jul.30.2019]	Compañía involucrada: Kumyang.	Status: positivo.
Lugar: Área de Almacenamiento Materiales.	Personal a cargo: Kristel Jaramillo.	
Nivel de Riesgo: N/A.	Nombre del inspector: Francisco Pardo.	
Observación detectada. (Descripción)		Acción Correctiva Tomada

Personal realiza instalación de cableado eléctrico. Se verifica la implementación de medidas de seguridad para prevenir accidentes. EPP requerido es utilizado de acuerdo a los requisitos del proyecto.		
POSCO E&C comentarios:

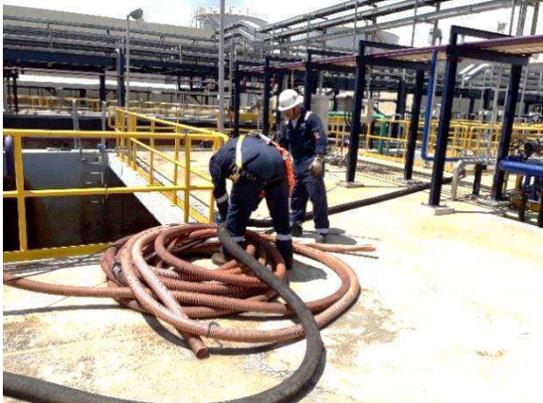
Verificación de condiciones de trabajo de acuerdo a requerimiento de proyecto. Uso de EPP adecuado es requerido.		
POSCO E&C comentarios:

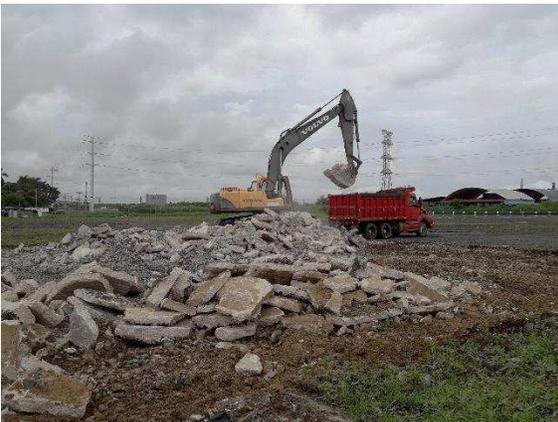
Grupo Pirámide procede a demoler y retirar el material de concreto. Se verifica la implementación de medidas de seguridad durante el desarrollo de la actividad.		
POSCO E&C Remarks:

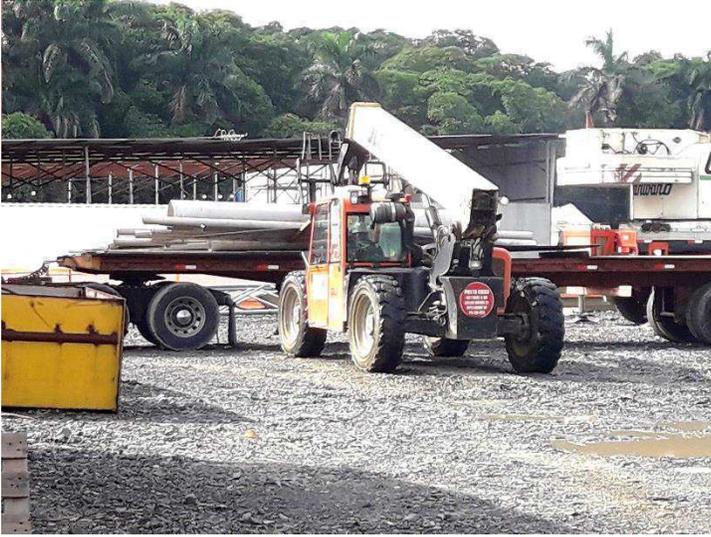
Observación N° [03-HSE- Ago.02.2019]	Compañía involucrada: Woongnam.	Status: positivo.
Lugar: Área de Acopio de Materiales.	Personal a cargo: Italy Gonzalez.	
Nivel de Riesgo: N/A.	Nombre del inspector: Francisco Pardo.	
<i>Observación detectada. (Descripción)</i>	<i>Acción Correctiva Tomada</i>

Equipo montacargas realiza maniobra de movilización de materiales bajo vigilancia de personal encargado. Se recuerda el uso de señalero durante traslado del material.		
POSCO E&C comentarios:

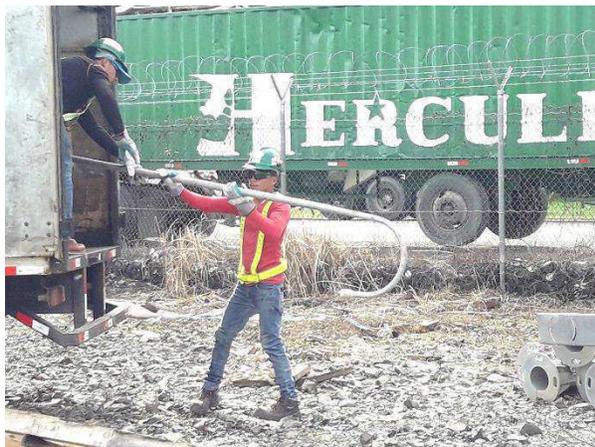
Observación N° [01-HSE-Ago.05.2019]	Compañía involucrada: Kumyang.	Status: positivo.
Lugar: Área de Acopio de Materiales.	Persona a Cargo: Kristel Jaramillo.	
Nivel de Riesgo: N/A.	Nombre del inspector: Francisco Pardo	
Observación detectada (Descripción)	Acción Correctiva tomada

Personal realiza recolección de materiales reciclables. Se mantiene las medidas de seguridad durante el desarrollo de la actividad.		
POSCO E&C comentarios:

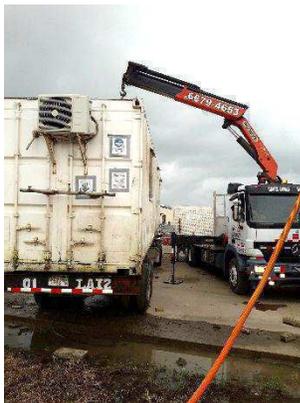
Observación N° [02-HSE- Ago.05.2019]	Compañía involucrada: Woongnam.	Status: cerrado.
Lugar: Talleres de Woongnam.	Persona a cargo: Italy Gonzalez.	
Nivel de Riesgo: N/A.	Nombre del inspector: Francisco Pardo.	
Observación detectada. (Descripción)	Acción Correctiva Tomada

Actividad de izaje de contenedor fue detenida por no contar con las condiciones de seguridad necesarias.	La actividad fue retomada una vez se asegura el área de trabajo.	
POSCO E&C comentarios:

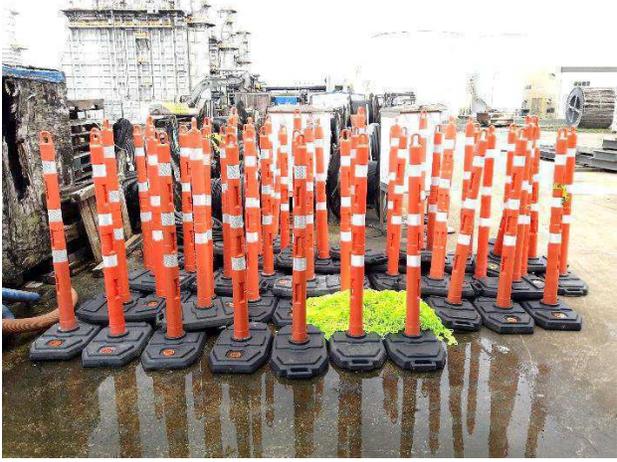
Conos de seguridad fueron ordenados en campo. El resto (en desuso) fue inventariado y almacenado en taller de Garantías.		
POSCO E&C comentarios:

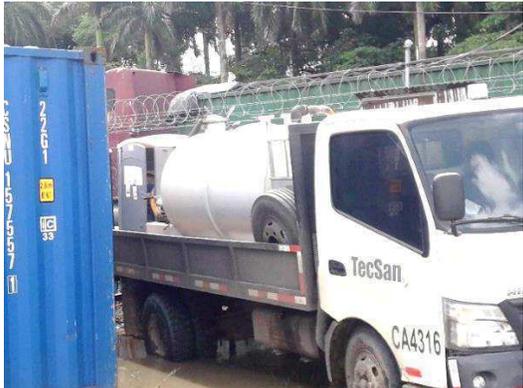
Observación N° [02-HSE- Ago.06.2019]	Compañía involucrada: Kumyang.	Status: positivo.
Lugar: Talleres de Kumyang.	Personal a cargo: Kristel Jaramillo.	
Nivel de Riesgo: N/A.	Nombre del inspector: Francisco Pardo.	
Observación detectada. (Descripción)	Acción Correctiva Tomada

Limpieza de los sanitarios portátiles está siendo realizada por TECSAN. Durante inspección se verificó la disponibilidad y uso de sus EPP.		
POSCO E&C comentarios:

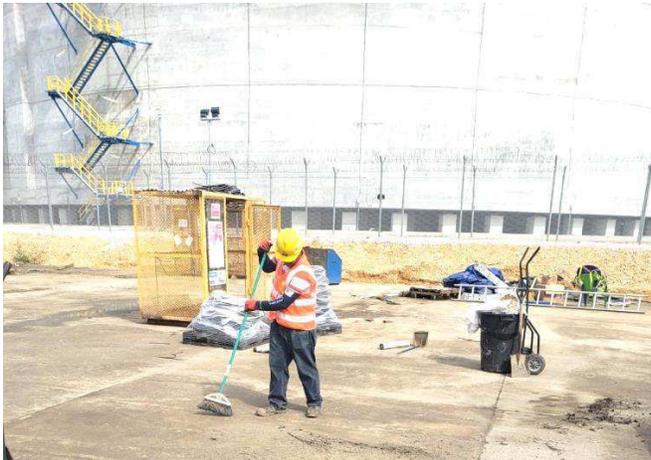
Observación N° [03-HSE- Ago.06.2019]	Compañía involucrada: Woongnam.	Status: positivo.
Lugar: Terminal de GNL. Taller de Woongnam	Personal a cargo: Italy Gonzalez.	
Nivel de Riesgo: N/A.	Nombre del inspector: Francisco Pardo.	
Observación detectada. (Descripción)	Acción Correctiva Tomada

La empresa sub contratista continua con los trabajos de desmovilización de su taller. Personal se mantiene implementado medidas de seguridad.		
POSCO E&C Remarks:

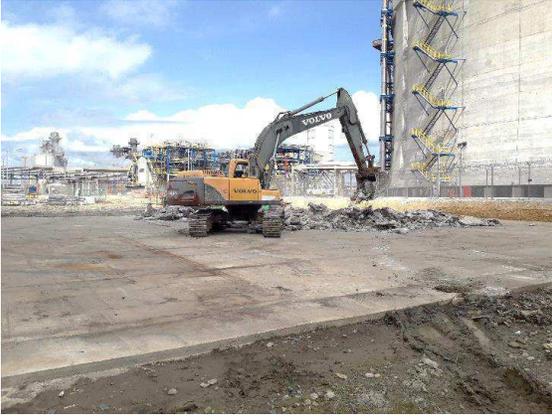
Observación N° [03-HSE- Ago.07.2019]	Compañía involucrada: Woongnam.	Status: positivo.
Lugar: Taller de Woongnam.	Personal a cargo: Italy González.	
Nivel de Riesgo: N/A.	Nombre del inspector: Francisco Pardo.	
Observación detectada. (Descripción)	Acción Correctiva Tomada

Continúan los trabajos de demolición de concreto. Un vigilante se mantiene en el área de trabajo en apoyo a la actividad.		
POSCO E&C comentarios:

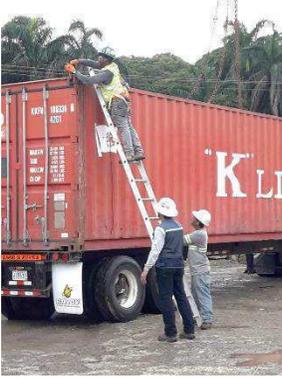
Observación N° [04-HSE- Ago.07.2019]	Compañía involucrada: Je&Tech.	Status: positivo.
Lugar: Área de Almacenamiento Materiales.	Personal a cargo: Ronald Cha.	
Nivel de Riesgo: N/A.	Nombre del inspector: Francisco Pardo.	
Observación detectada. (Descripción)	Acción Correctiva Tomada

Desmoliación de contenedores del proyecto. Se verifican las condiciones de seguridad de la actividad para prevenir accidentes.		
POSCO E&C comentarios:

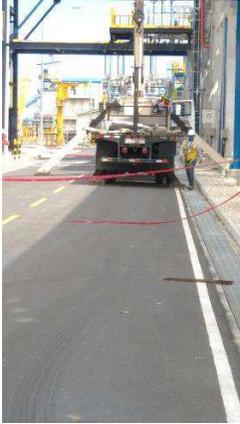
Observación N° [01-HSE-Ago.08.2019]	Compañía involucrada: Kumyang.	Status: positivo.
Lugar: Área de Planta de Energía – Rack de tuberías N° 3.	Persona a Cargo: So Young Ha.	
Nivel de Riesgo: N/A.	Nombre del inspector: Francisco Pardo	
Observación detectada (Descripción)	Acción Correctiva tomada

Se delimita el área de trabajo, previo a la remoción de elementos de andamios. Personal debe estar atento a objetos y herramientas que pueden caer desde trabajos en altura.		
POSCO E&C comentarios:

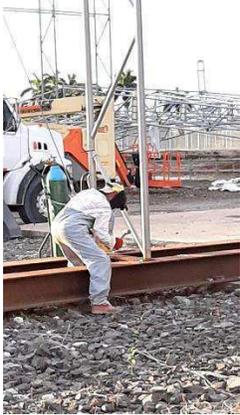
Observación N° [02-HSE- Ago.08.2019]	Compañía involucrada: M&M.	Status: positivo.
Lugar: Terminal de GNL – Taller de JE&Tech.	Personal a cargo: Miguel Batista.	
Nivel de Riesgo: N/A.	Nombre del inspector: Francisco Pardo.	
Observación detectada. (Descripción)	Acción Correctiva Tomada

Trabajo en caliente se realiza durante la desmovilización del Taller de Je&Tech. Se mantiene las medidas de seguridad en el área de trabajo.		
POSCO E&C comentarios:

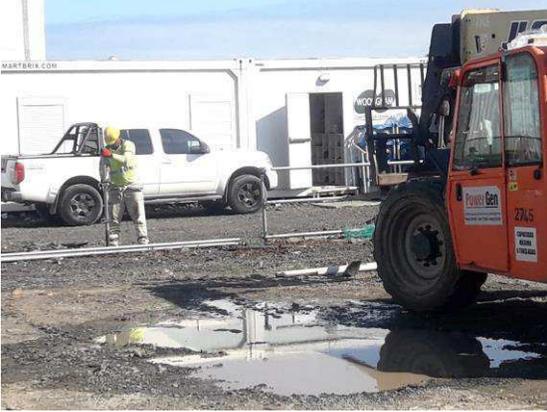
Observación N° [03-HSE- Ago.08.2019]	Compañía involucrada: Woongnam.	Status: positivo.
Lugar: Oficinas de Woongnam.	Personal a cargo: Italy Gonzalez.	
Nivel de Riesgo: N/A.	Nombre del inspector: Francisco Pardo.	
Observación detectada. (Descripción)	Acción Correctiva Tomada

Retiro de elementos de andamios del área peatonal. Medidas de seguridad fueron verificadas. EPP apropiado está siendo utilizado por el personal.		
POSCO E&C comentarios:

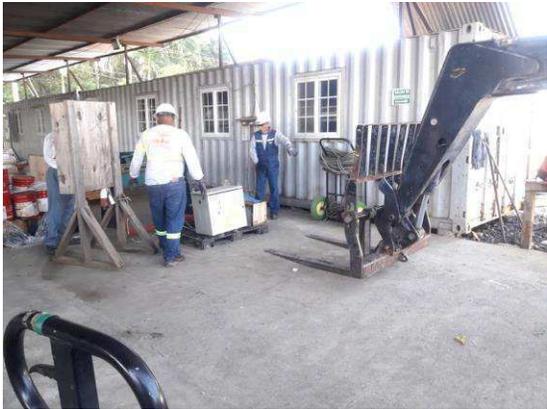
Observación N° [04-HSE- Ago.08.2019]	Compañía involucrada: JE&Tech.	Status: positivo.
Lugar: Área de Almacenamiento Materiales.	Personal a cargo: Ronald Cha.	
Nivel de Riesgo: N/A.	Nombre del inspector: Francisco Pardo.	
Observación detectada. (Descripción)	Acción Correctiva Tomada

Se verifica condiciones de seguridad en el taller de JE&Tech durante el traslado de equipos y materiales hacia taller de Garantías.		
POSCO E&C comentarios:
